既設下水道管に新設下水道管を接続する下水道工事  
における労働災害防止の徹底について

既設下水道管に新設下水道管を接続する下水道工事  
における労働災害の防止の徹底について

### 既設下水道管に新設下水道管を接続する下水道工事における災害

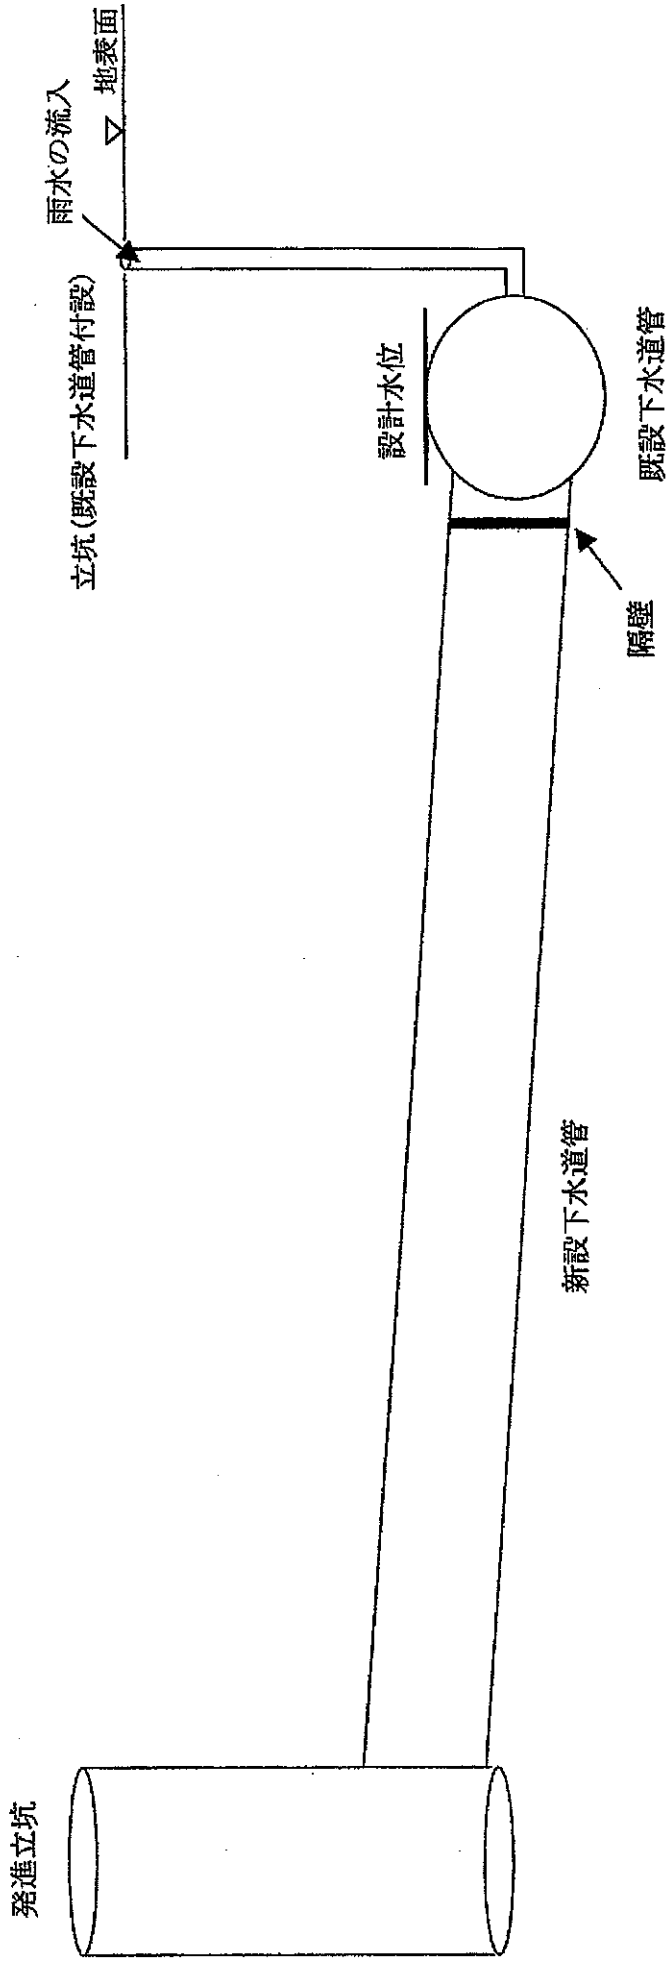
その後、被災者が新設下水道管内で排水施設を点検していたところ、台風による集中豪雨により溢れた雨水が既設下水道管に流入し、既設下水道管付設の立坑中の水位も上昇したため、接合部分に設置された鋼製の隔壁が水圧によって破壊し、被災者が濁流に巻き込まれて死亡した。

隔壁の設計水位を既設下水道管の管頂としたことにより、短期間の集中豪雨で水位が管頂を超えたために、水平断面積の小さい立坑中の水位が急上昇し、隔壁の耐力を超える水圧が隔壁に作用したことが隔壁の破壊の原因と推定される。

- 1 降雨量並びに既設下水道管及び付設の立坑の水位の把握の方法をあらかじめ定めておく、降雨があった場合にはその方法により把握し、かつ、記録しておくこと。
- 2 緊急時の警報及び避難の方法をあらかじめ定めておくとともに、定期的に避難訓練を行うこと。
- 3 短期間の集中豪雨等により水位が隔壁の設計水位を超え、隔壁が破壊することにより労働者に危険をおよぼすおそれのあるときは、下水道工事の作業を行わないこと。作業中の場合には、直ちに作業を中止し、労働者を安全な場所に退避させること。

- 4 接合部分に仕切として設置する隔壁の設計に当たっては、工事施工箇所付近の地形、過去の浸水被害の状況、既設下水道管に付設された立坑の設置状況等を勘察し、集中豪雨により既設下水道管に流入する水量を予測し、適切な設計水位を見積もること。
- なお、設計水位を見積もることが困難な場合には、設計水位は地表面とすること。
