関東地方整備局管内 工事事故事例 【平成29年度6月期】

関東地方整備局
企画部 技術調査課

平成29年6月期 工事事故発生事例

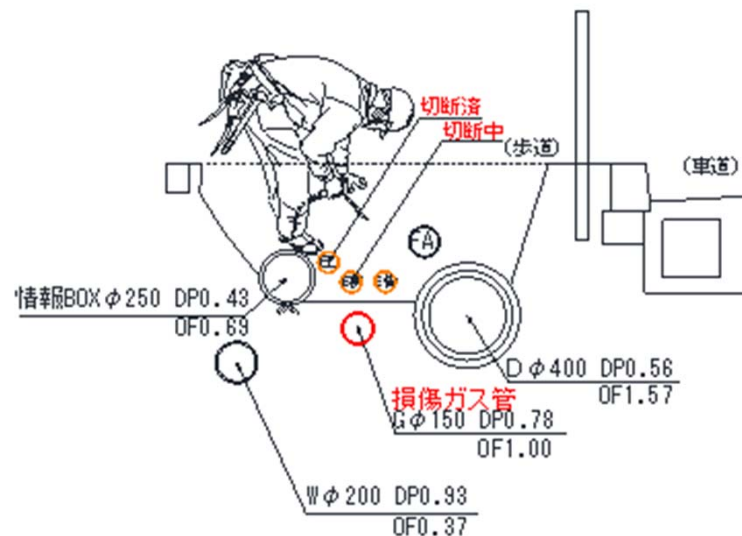
事故発生時の配置断面図

- ・電線共同溝の管路敷設中、新設管路に近接する下水人孔が想定以上の外径であることが判明し、敷設ルートを変更する必要が生じたため、前日敷設済みの直管を切断し曲管を敷設することとした。
- ・敷設済み新設管路を電動工具で切断していたところ、管路下に埋設されていた既設ガス管(φ150)に刃先が接触し、ガス管を損傷させた。
- ・事故発生当時、既設ガス管は露出されておらず、防護もされていなかった。

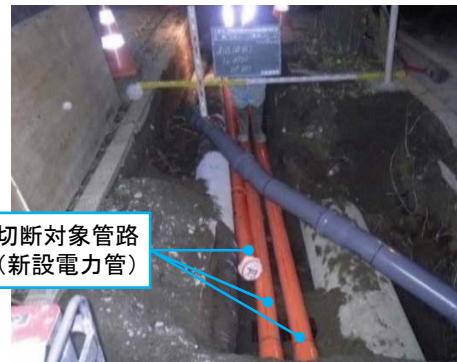
施工前状況

- ・管路の切断加工作業は既設管と新設管が輻輳する中での作業であった

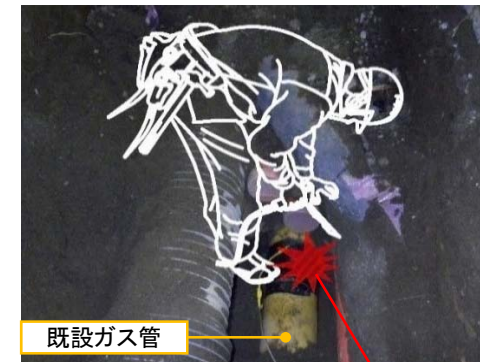
事故発生状況

- ・事故発生時は既設ガス管は地中に埋まった状態で、目視確認はしておらず、防護もしていなかった。

切断することとなった敷設済み管路の約10cm下方に既設ガス管が埋設されていることは認識していたが、露出させることなく、また、防護板も設置することなく作業を行った。

- ・既設埋設物の試掘により実際の埋設状況を確認したうえで、施工計画及び作業手順の作成をすべきであった。
- ・変更作業が発生した場合には、規制時間を考慮した手順及び範囲を変更手順書により周知すべきであった。
- ・近接する既設埋設物は露出させ位置を目視確認したうえで、防護を行い作業をすべきであった。

近接する埋設物がある場合には、露出させ位置の明示を行うとともに、防護措置を徹底する。また、これらの作業の徹底を指導したうえで、実施状況を確認する。

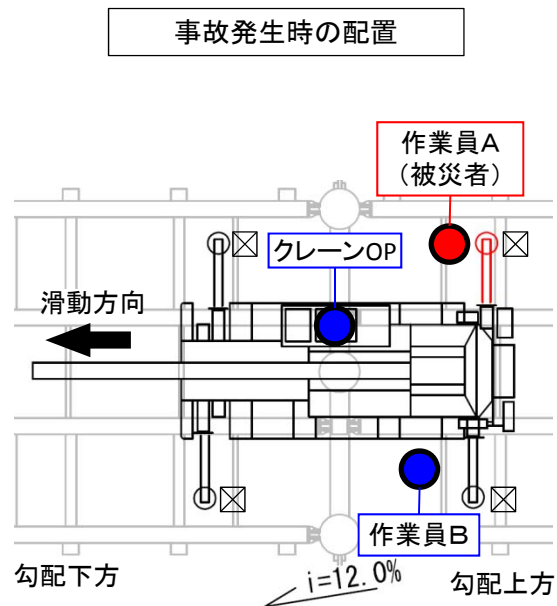
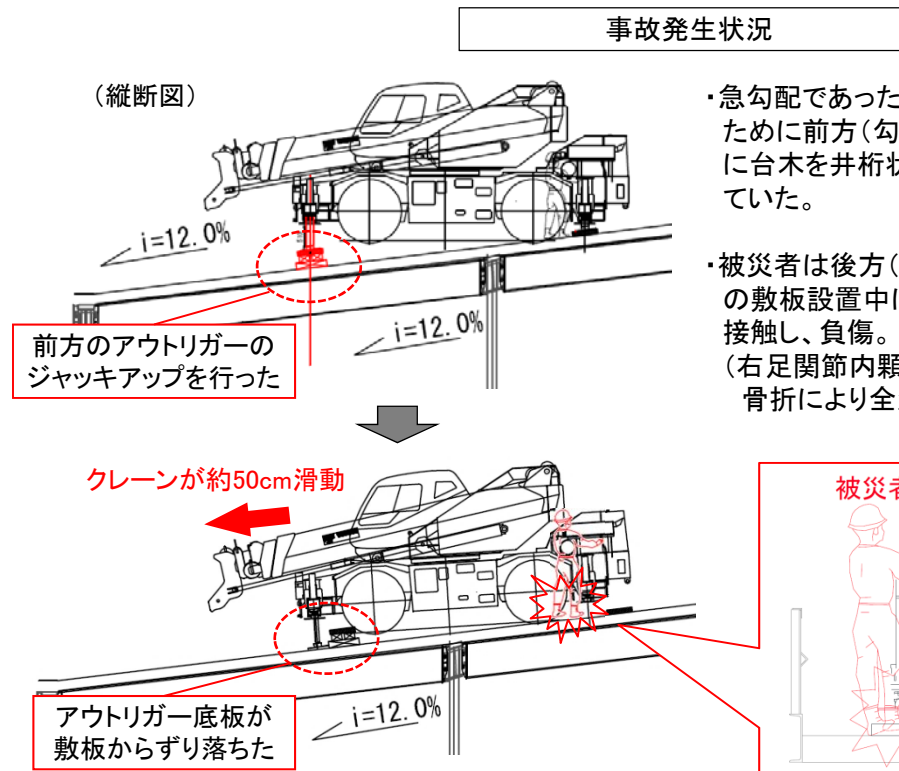
- ・急勾配であったため、水平設置するために前方(勾配下方)アウトリガー用に台木を井桁状に重ね、敷板を設置していた。
- ・被災者は後方(勾配上方)アウトリガーの敷板設置中にアウトリガー底板と接触し、負傷。
(右足関節内顆骨骨折・右第3中足骨骨折により全治7週間)

アウトリガー底板位置を確認せずにジャッキアップを開始したため、底板が台木・敷板の中心から偏心していたことで荷重が均等にかからず、敷板からずり落ちたとみられる。また、車止めも設置されていなかった。

クレーン運転手はアウトリガー接地直前に、台木・敷板とアウトリガー底板の位置を確認しジャッキアップを行う。また、クレーン停車時は車止めを全輪に設置すること徹底する。

急勾配地へのクレーン設置時は、勾配に合わせてくさび形の台木を用いて、敷板自体が水平になるよう設置するとともに、クレーンを仮栈橋覆工板にレバーブロックで緊結する。

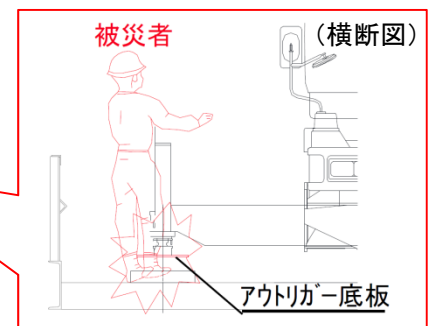
- ・勾配12%の仮橋上に16tラフタークレーンを設置しており、被災者(20代鳶工)はアウトリガー用の台木・敷板の設置作業を行っていた。
- ・勾配下方側の台木・敷板設置作業終了後、ジャッキアップを開始し敷板に底板が接地したところで底板が敷板からずれ、クレーンが下方へ約50cm滑動した。被災作業員は勾配上方側の台木・敷板設置作業を行っており、クレーン滑動時に上方側のアウトリガー底板部が足に接触し、負傷した。(右足骨折及び左足打撲)

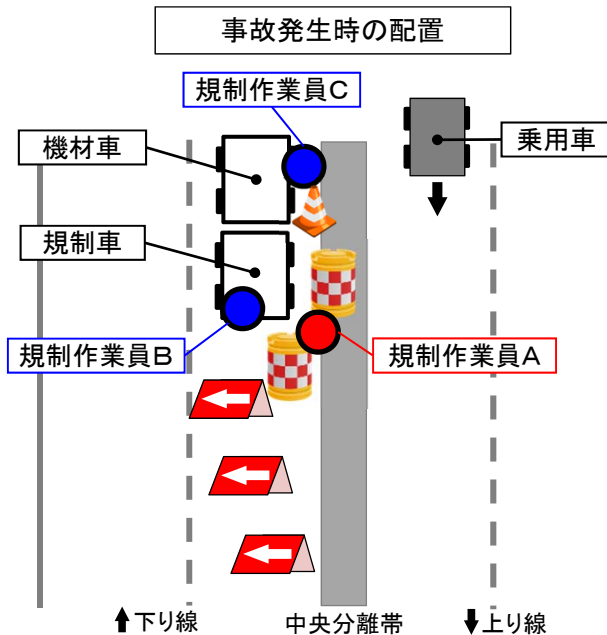
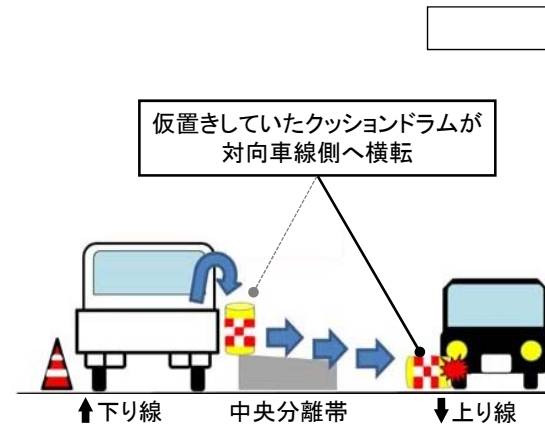
- ・中央分離帯は片勾配になっており、上り線側に傾斜していた。
- ・規制者には電光標識を搭載・固定していたため、トラック側部のあおりを下げることが出来なかった。

対向車線に近接しているにも関わらず、不安定な片勾配の中央分離帯上に空のクッションドラムを仮置きしたため、作業員が接触した際に横転した。

規制用資機材は後部からの荷卸が可能な機材車に積載し、荷卸・運搬にあたっては機材車後部から二人で作業を行う。また、転倒・飛散しやすい資機材は仮置きせず、配置後速やかに重りを載荷する。

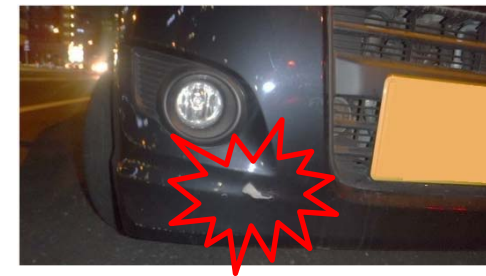
- ・発生当時クッションドラムには水袋は入っておらず、軽量であった
- ・クッションドラムが車両フロントバンパーに接触し塗装が剥離
