工事事故(速報)の情報提供について

関東地方整備局管内 工事事故事例 【平成29年度8月期】

関東地方整備局
企画部 技術調査課

平成29年8月期 工事事故発生事例

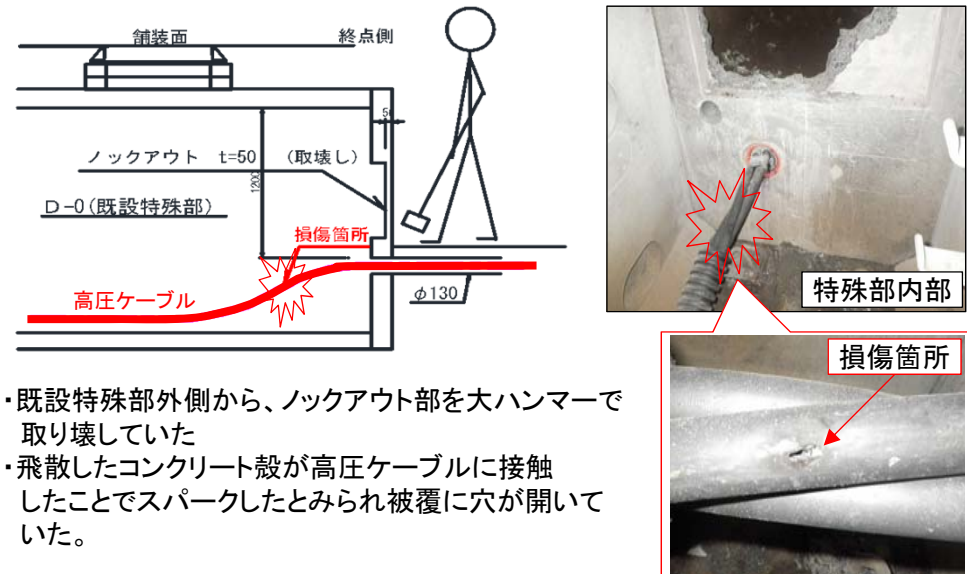
事故発生状況

【事故事例①】 既設特殊部端壁の取り壊し作業中に高圧ケーブルがスパーク

- ・電線共同溝の新設に伴い、既設特殊部にダクトブロックを設置するため、端壁の取り壊し作業を行っていた。
- ・特殊部外側から大ハンマーを用いて端壁を取り壊していたところ、特殊部内に敷設されている高圧ケーブルがスパークし、周辺で停電が発生した。
- ・特殊部内は飛散防止の養生を実施しておらず、取り壊しにより飛散したコンクリート殻が接触したことで高圧ケーブルがスパークしたとみられ、特殊部内部を確認したところ高圧ケーブル被覆に穴が開いていた。
- ・当該事故により、周辺家屋約2200世帯が1分間停電、約380世帯が1時間20分間停電、信号機及び道路照明灯が1時間25分間停電した。

一般の交通事故の影響で作業開始時間が予定より遅れたが、当日の作業範囲・内容は変更しなかったため、作業員に焦りが生じており、飛散防止の養生作業が欠落していた。

管理者との事前協議により、作業にあたっては施工業者で養生を行うこととなっており、作業手順書にも明示していたが、作業員が飛散防止養生を行っていなかった。また、監理技術者も取り壊し作業の確認を行っておらず、飛散防止の状況を確認していなかった。

作業手順書ではノックアウト部の取り壊しは特殊部内からハンマードリル及び大ハンマーを併用して取り壊すこととなっていたが、特殊部内からでは取り壊しづらかったため、作業員の判断で外側から取り壊すこととした。

作業時間が変更になった場合は、現地KYで作業内容を見直し、作業従事者全員に周知のうえ作業を実施する。

事前準備が可能な箇所は前日までに飛散防止養生を行う。

新たに作業指示書にチェック欄を設け、安全指示項目が実施徹底されているか元請監理技術者及び下請け職長がチェックする。

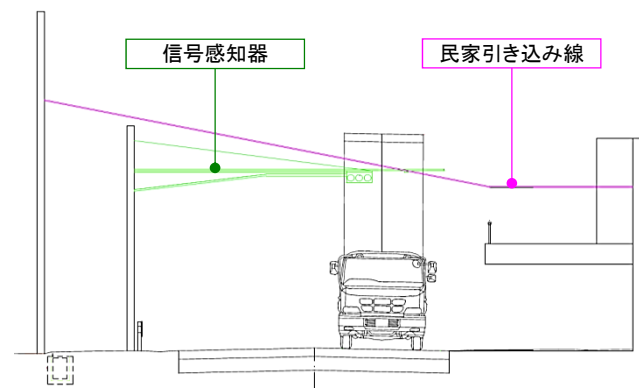
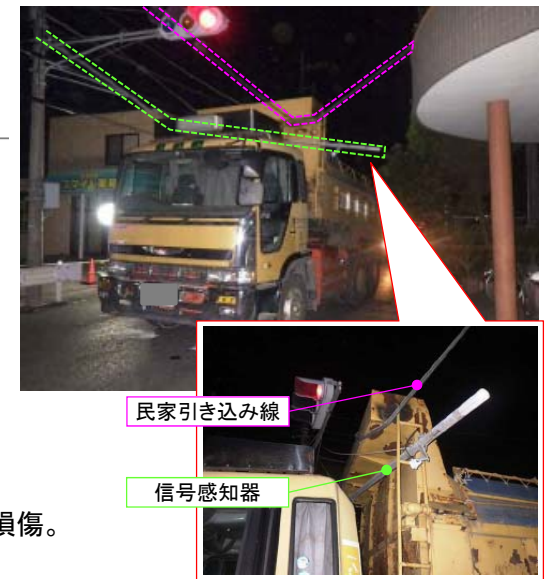
事故発生状況

【事故事例②】 ダンプトラックの荷台を上げたまま公道を走行し架空線等を損傷

- ・構造物設置に伴う床掘り作業で発生した掘削土をダンプトラックを用いて現場から仮置き場へ搬出していた。
- ・仮置き場への搬出が終了し現場へ戻る際に、運転手がダンプトラックの荷台を下げ忘れていたため、荷台が上がった状態で公道を約500m程走行。
- ・現場近傍の交差点に差し掛かったところで異音があったため、運転手が荷台が上がっていることに気づき、慌てて荷台を下げたが、信号感知器及び民家への引き込み電線が荷台に巻き込まれており、損傷していた。

- ・荷台を上げたまま走行していたため、接触。
- ・異音に気づき慌てて荷台を降ろしたため、民家引き込み線と信号感知器が荷台に巻き込まれ損傷。

施工計画や作業手順書においてダンプの走行に関する留意事項を記載しておらず、関係労働者に対して注意喚起されていなかった。

仮置き場出入り口には架空線接触防止ゲート等は設置されておらず、架空線への接触を防止する措置が実施されていなかった。

搬出土砂を仮置き場へ荷卸した後、荷台が下がっているか確認せずに発進した。また、誘導員や監視員も配置されていなかったため、事故が発生するまで荷台が上がったままであることに気づかなかった。

施工計画書・作業手順書に仮置き場までの運搬作業に関する内容を追加し、作業員全員に周知徹底する。

仮置き場出入り口部に架空線接触防止ゲートを設け注意喚起・接触防止対策を行う。

仮置き場での作業時は重機やダンプ荷台の上げ下ろしを確認する誘導員を1名配置し、確認を徹底させる。

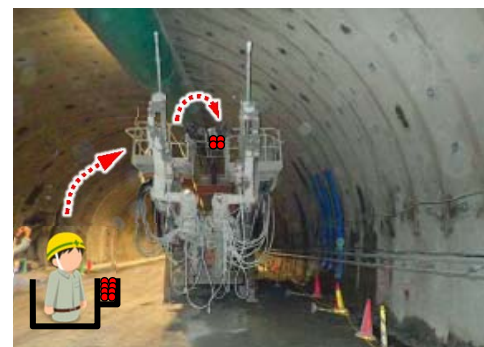
片側に全て積載し、マンゲージを上げたのち、もう一方のマンゲージへ積み替え

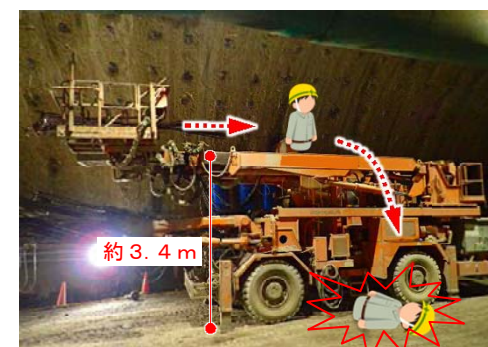
- ・事故発生当日はトンネル掘削を行っており、掘削後に吹付け及びロックボルトの施工を実施予定であった。
- ・被災者(40代坑夫)はロックボルトの施工に先立って、切羽から約190m後方でドリルジャンボのマンゲージ(操作籠)にロックボルトの積み込みを行っていた。
- ・積み込み作業完了後、機械操作を省略しマンゲージを地上に降ろさずにブームの上を歩いて移動。途中で足を滑らせ約3.4mの高さから墜落し、負傷した。(腰椎圧迫骨折 全治約1ヶ月)

固定作業が終わり、地上に戻るためブーム上を歩いて移動していた際に、墜落

被災作業員の安全意識が低く、機械操作を省略してドリルジャンボのブーム上を歩行した。

日頃から、作業主任者を通じて一人作業にならないよう注意していたが、実態として一人で作業を実施していた。

作業手順書では段取り作業に関する手順は記載しておらず、作業員任せになっており、結果として不適切な作業状況に繋がった。

ドリルジャンボブーム上にL形鋼(L-100×100)を取り付け、ブーム上の歩行を防止。

段取り作業における作業手順書を作成し、詳細な作業手順や安全に関する事項を定めるとともに、ドリルジャンボをはじめとする主要機械設備の使用に関する注意事項を周知徹底する。

元請も含め作業員同士で相互に声かけし、一人作業禁止を徹底させる。

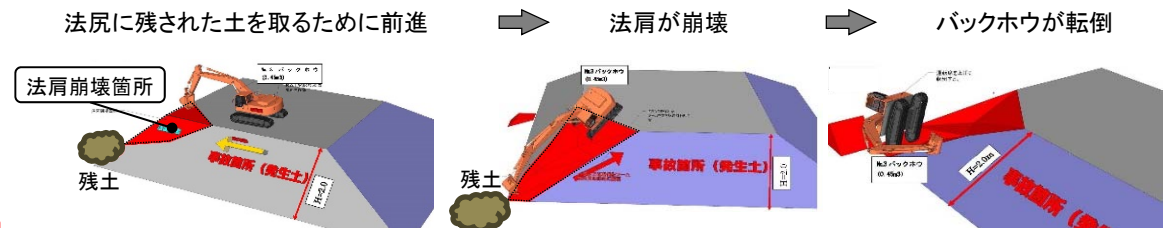
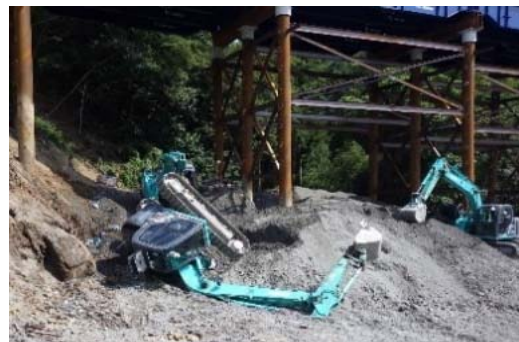
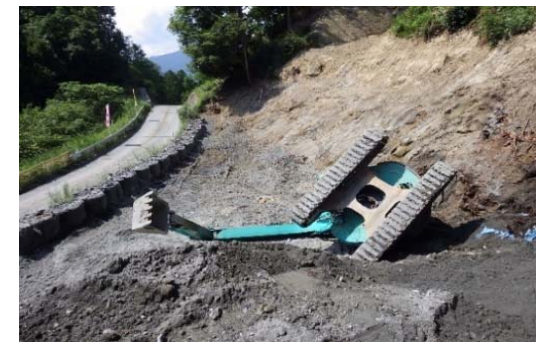
事故発生状況

【事故事例④】 掘削作業中に法肩が崩壊し、バックホウが転倒

- ・当該工事の施工にあたり整備した盛土構造の工事用道路を撤去するため、バックホウ(0.43m³)3台を用いて土砂掘削・積込み作業を実施していた。
- ・土砂撤去作業中に法尻付近に取り残されていた残土を掘削しようとしてバックホウが前進したところ、法肩部が崩壊しバックホウが転倒した。
- ・機体のバランスを取るため運転席を旋回させており、運転手に被害は無く、バックホウにも大きな損傷は無かった。

従来は重機作業の際には作業箇所地盤の状態を確認後、作業に着手していたが、事故発生当日は地盤の確認を行わずに作業に着手した。

作業指示書に監視員・作業指揮者を配置することとなっていたが、作業指示書どおりに配置されておらず、監視員は現場付近にはいたものの、別な作業を行っており監視はしていなかった。

前日のKY活動では重機作業地盤に関する危険抽出・注意喚起がなされていたが、事故発生当日は危険箇所抽出されておらず、注意意識が欠如した。

作業箇所の法肩部にカラーコーン等を設置し、危険箇所を明示。また、作業主任者及びオペレーターが合同で作業箇所及び周辺の地盤状態を確認する。

KY活動において、当日の作業内容の細部に潜む危険を抽出。危険に対する対処方法の議論を徹底し、注意喚起を強化。
