工事事故(速報)の情報提供について

関東地方整備局管内 工事事故事例 【平成29年度9月期】

関東地方整備局
企画部 技術調査課

平成29年9月期 工事事故発生事例

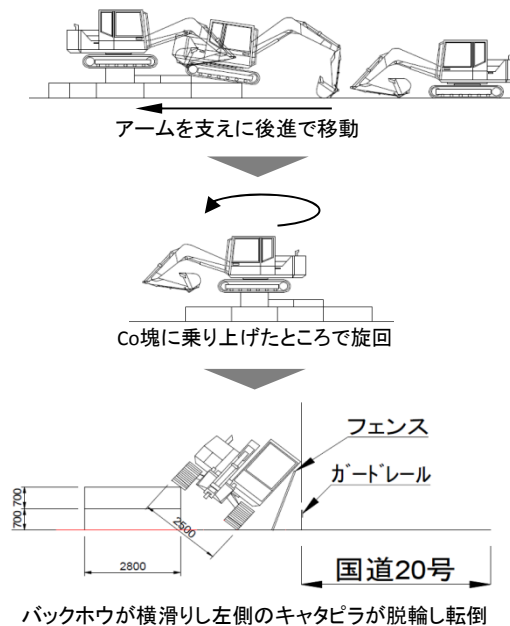
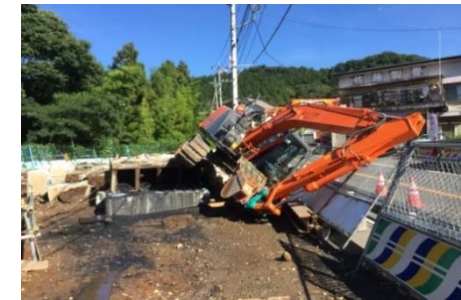
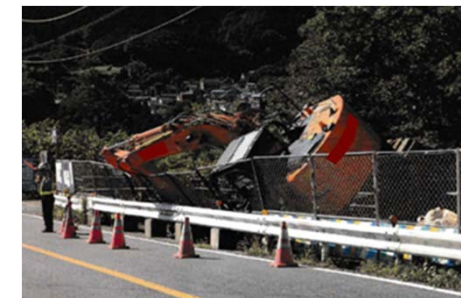
事故発生状況

- ・撤去したコンクリート塊を小割りするため、バックホウのアタッチメントを破碎機に交換する必要が生じた。
- ・交換作業を行うスペースにバックホウを移動させる際に、仮置きされていたコンクリート塊が支障となったため、コンクリート塊を除去(移動)し、経路を確保したうえでバックホウを移動させることとした。
- ・しかし、バックホウオペレーターはある程度コンクリート塊を除去した段階で乗り越えられると判断し、コンクリート塊の上に乗せ機体を旋回させたところ、バックホウが横滑りし転倒した。

バックホウ移動時の重機足場や障害物に関して作業手順書には明示しておらず、移動時は足場を水平状態とすることや、移動経路上のC○塊を除去する事などの安全留意事項についても明確に指示していなかった。

重機移動時には誘導員を配置せず、オペレーターが一人で作業を行っており、元請職員は別な場所にいたため作業状況を確認していなかった。

オペレーターはC○塊をある程度除去すればバックホウは乗り越えて移動しても大丈夫だろうと独断し、実施した。

作業手順書を見直し、より詳細な手順書に変更。また、作業着手前に作業手順書を用いてミーティングを行い、安全指導を徹底する。

安全指示事項が実施されているか元請職員が作業員立会のもと確認を行い、徹底させる。また、重機移動時は常時誘導員を配置する。

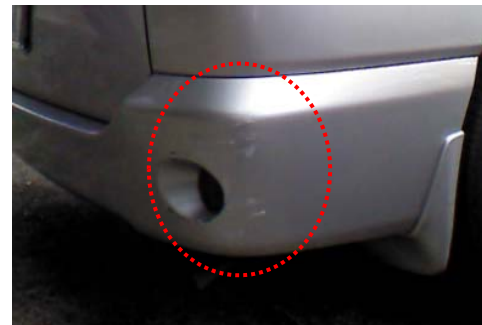
官用車

リアバンパー右側を損傷

職員を降車させ運行が終了した安堵感から注意力が散漫となり、後方の確認が疎かになってしまった。

普段使用している車庫への駐車であったことから、目測のみで後退し、周辺駐車車両との十分な離隔を確保していなかった。

後進する際には一呼吸おいて周囲の状況をよく確認してから後進する。また、目視・ミラーによる確認に加え、降車して後方確認を行う。

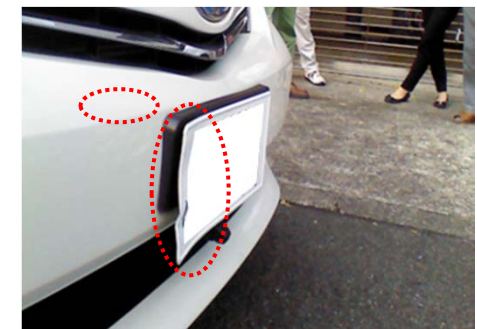
第三者車両

フロントバンパー及び、
ナンバープレートを損傷

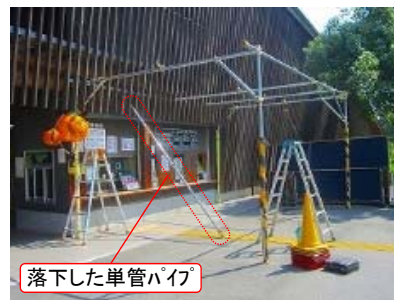
設置状況(事故直後)

- ・日よけの撤去作業を行っていたが来園者の通行は規制していなかった。

立ち入り禁止措置や監視員・誘導員の配置、落下物の防護措置など、第三者に対する安全措置が全く実施されていなかった。

来園者が頻繁に利用する場所での作業は閉園時間中に実施し、やむを得ず開園中に作業を行う場合は立ち入り禁止措置や監視員の配置を徹底する。また、再委託業者が作業する場合には元請職員が実施状況を確認する。

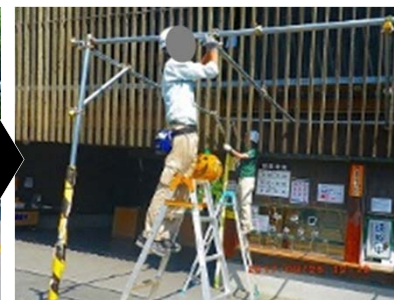
作業状況(再現)

- ・元請職員は2名体制で、それぞれが脚立上で単管パイプの取り外しを実施。※誘導員は設置していなかった

作業場所が券売機前という来園者の通行が避けられない箇所において、開園時間中に作業を実施しており、また、作業に不慣れな元請職員が作業手順を作成せずに自らが作業を行った。

安全ミーティング等を通じて関係者の安全意識の再啓発を行うとともに、作業実施者の決定や元請作業時の作業内容・手順書の確認を行う責任者を明確にし、個々の職員が勝手に判断しないよう徹底する。

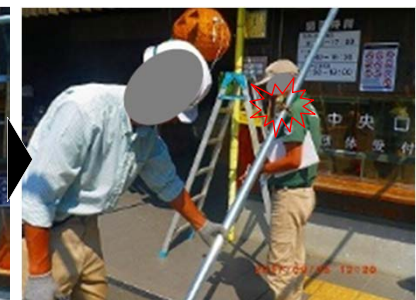
接触状況(再現)

- ・手をすべらせ単管パイプが落下し、直下を通行していた来園者の左肩に直撃

立ち入り禁止措置や監視員の配置を行わずとも、作業しながら来園者の往来は目視できるだろうと安易に判断しており、第三者に対する安全意識が欠如していた。
