# SAFETY SUPPORT NEWS

# 令和元年度 工事事故防止強化月間

## 建設機械等の稼働に関連した人身事故

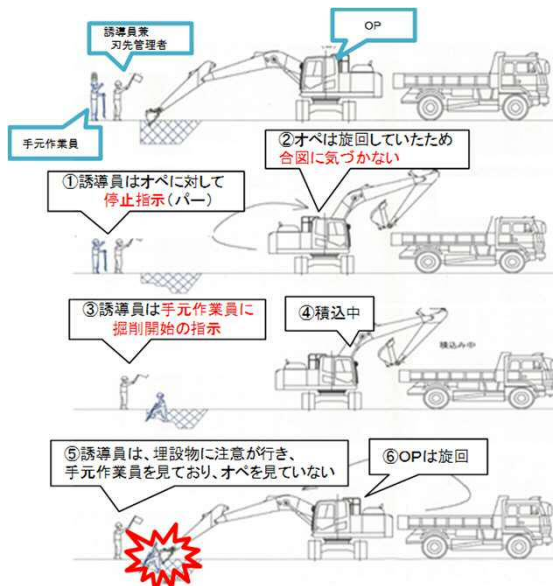
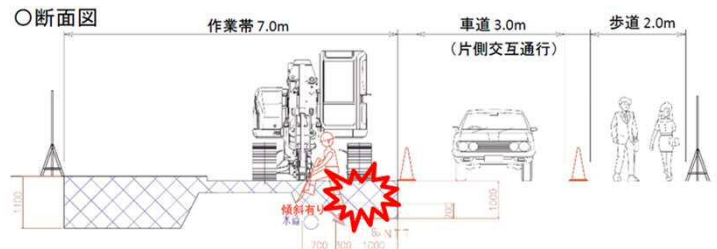
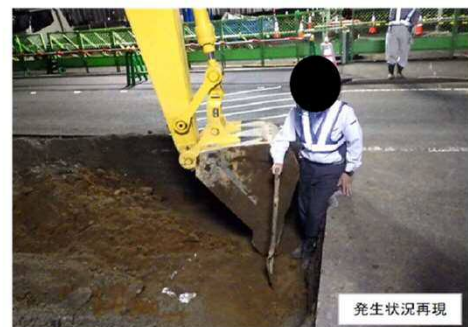
### 事故事例①（令和元年7月発生）

バックホウ及び手元作業員との共同作業により、地山の掘削を誘導員の指揮のもと行っていたが、機械掘削による掘削から手元作業員による掘削作業とするため、誘導員はバックホウに停止するよう合図を行ったが、バックホウオペレーターに伝わらず、手元作業員がバケットと地山との間に挟まれ負傷した。

※これらの一連の作業は、誘導員の“グーパー運動”による指示を行っていた。

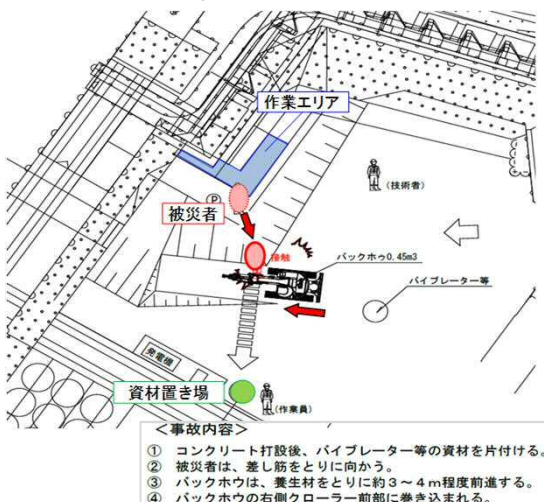
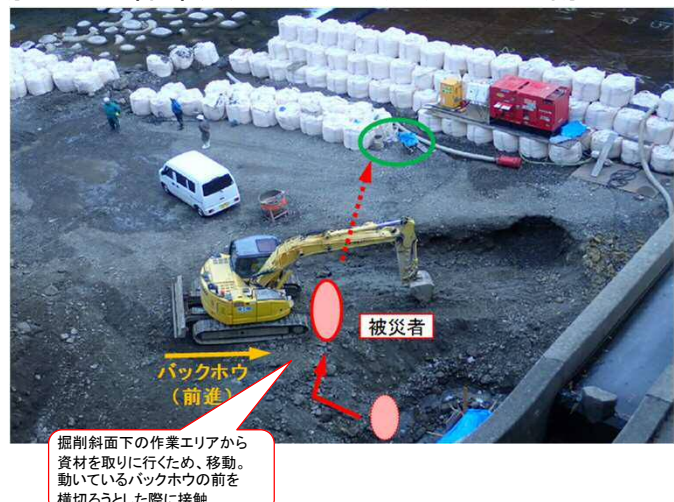
### 事故事例②（平成31年1月発生）

資材置き場に向かってバックホウが移動している際、作業エリアから斜面を上がってきた作業員がバックホウが動いていることに気が付かず、前を横切ろうとしたところ、右側のクローラー前部に両足が巻き込まれ、負傷した。作業員は両足を切断する重傷。

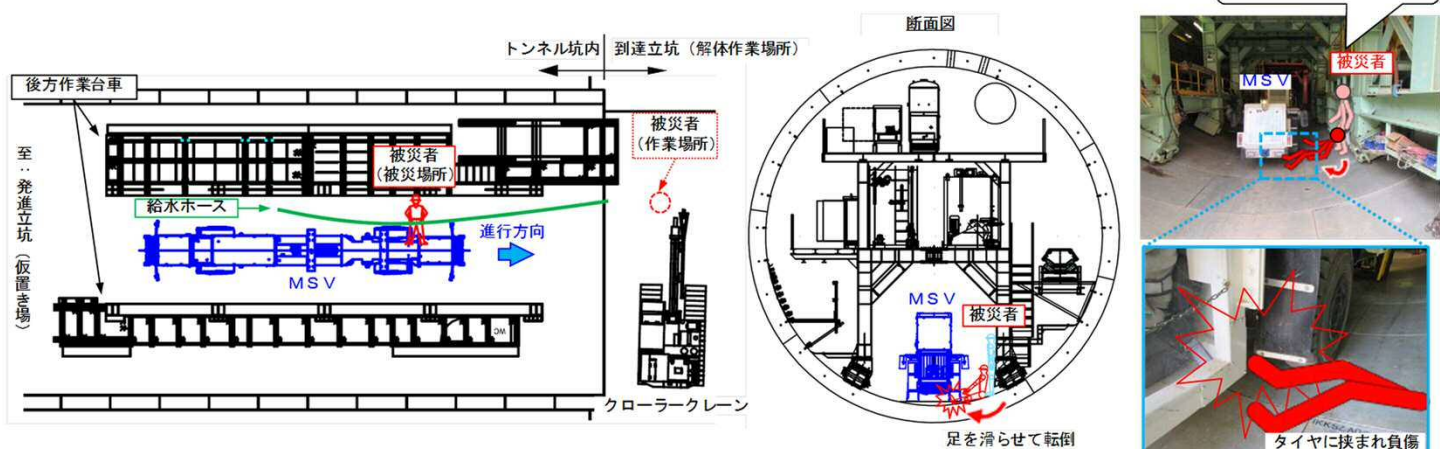
### 事事故例③（平成30年11月発生）

シールドトンネル工事において、使用済み設備の解体作業を行っており、撤去資材をMSV(坑内資材運搬車)で仮置き場まで運搬しようとしていた。

MSVが仮置き場から解体作業場所に向けて空荷の状態で行進していたところ、解体作業場所にいた被災者(クレーン合図者)がMSVの走行経路上に清掃用ホースがあることに気が付き、支障にならないようホースを移動させた。

その後、MSVが通過するため被災者は退避したが、傾斜のあるインバート部に退避しており、なおかつインバート部が清掃により濡れていたため、足を滑らせて転倒した。MSV運転手は咄嗟に停車したが間に合わず、被災者の右足がタイヤに挟まれて負傷した。

※頸椎骨折

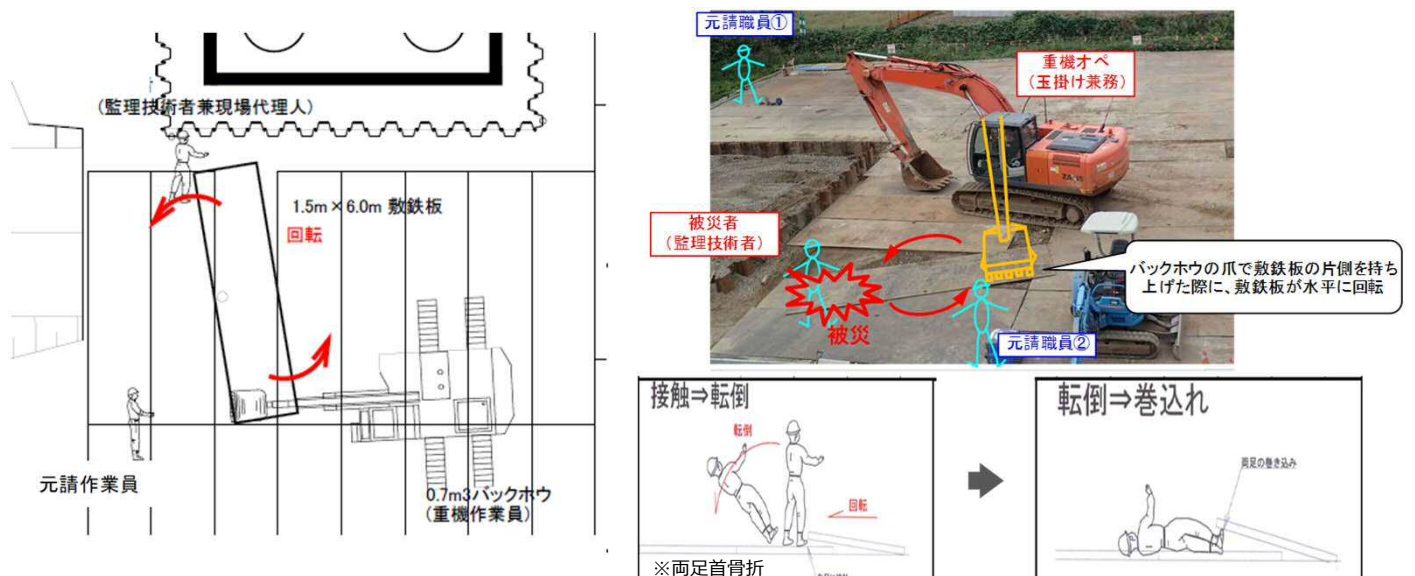
### 事事故例④（平成30年10月発生）

敷鉄板の配置換えに伴い集積作業を行っていたが、吊り穴にフックが入らなかったため、バックホウの爪で持ち上げて敷鉄板をずらすことで、フックが入る隙間を作ろうとしていた。敷鉄板の片側をバックホウで持ち上げたところ、敷鉄板が水平に回転し、反対側にいた監理技術者の足に接触した。接触の勢いで監理技術者は転倒し、更に回転した敷鉄板に両足を巻き込まれ、負傷した。

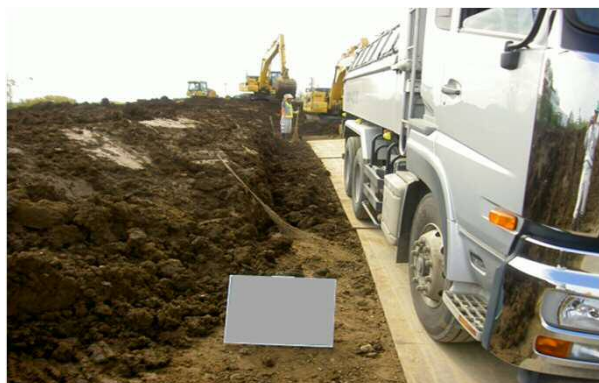
是正前

運搬路と作業員の通路が分離されていないため、ダンプとの接触する危険性がある

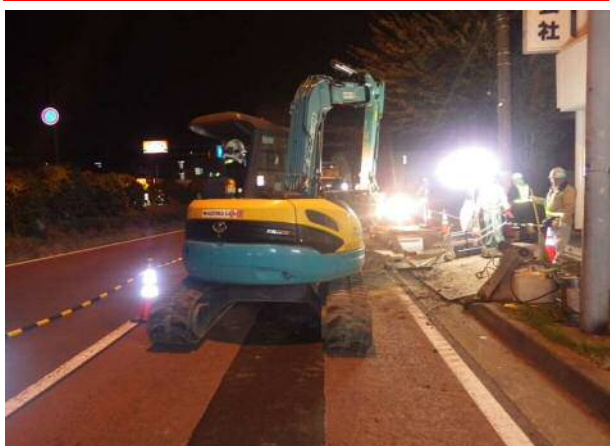
是正前

重機作業半径内への立ち入り禁止措置が不足

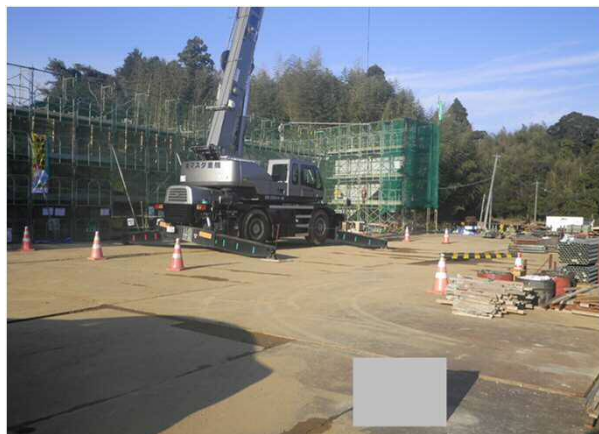
是正前

重機作業半径内への立ち入り禁止措置が不足  
カラーコーンで封鎖されていない箇所がある
