## 死亡災害事例

# 挟まれ ③

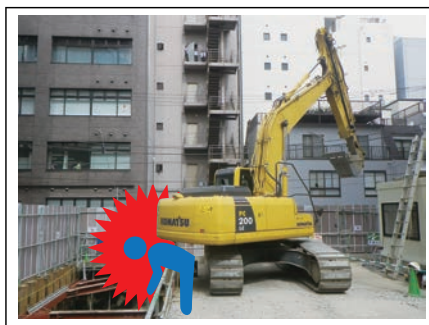
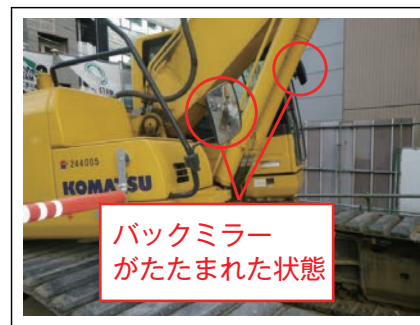
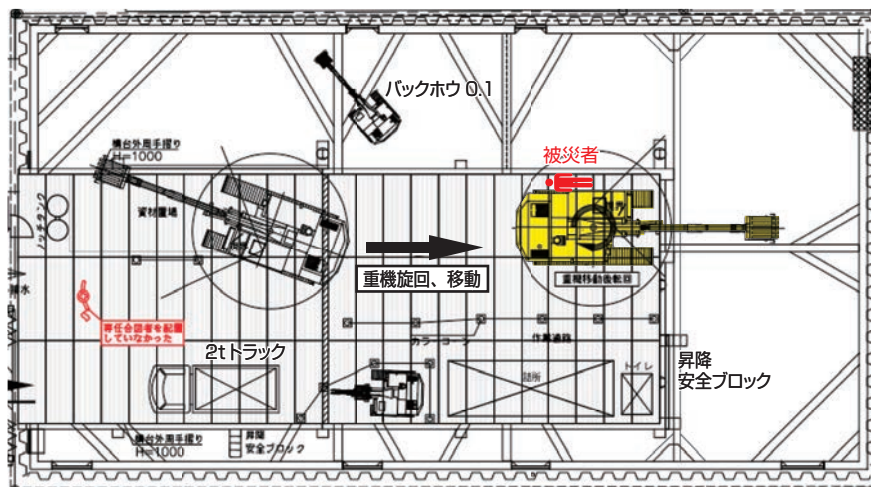
2次根切り掘削作業中、乗入れ構台上で重機を移動し旋回したところ、重機の手元作業及び合図作業をしていた被災者が重機のカウンターウエイトと構台手摺の間に挟まれ被災した。なお、重機のバックミラーは折りたたまれたままの状態で使用されていた。(平成28年3月)

- 被災者は、重機の合図者として重機移動時、他の作業員と接触しない様に誘導したり、重機移動完了後は、立入禁止措置の復旧を予定していたが、それを行わず他の手元作業を行ってしまった。また、重機運転手は周囲の確認不足のまま旋回した。

- 確実な立入禁止措置が出来ない場合は、専任の合図誘導者を配置すること。
- 重機のバックミラー等は有効に機能する状態で使用すること。
