# SAFETY SUPPORT NEWS

- 令和6年度工事事故発生状況（速報値）
- 工事事故の事例紹介
- 熱中症対策について

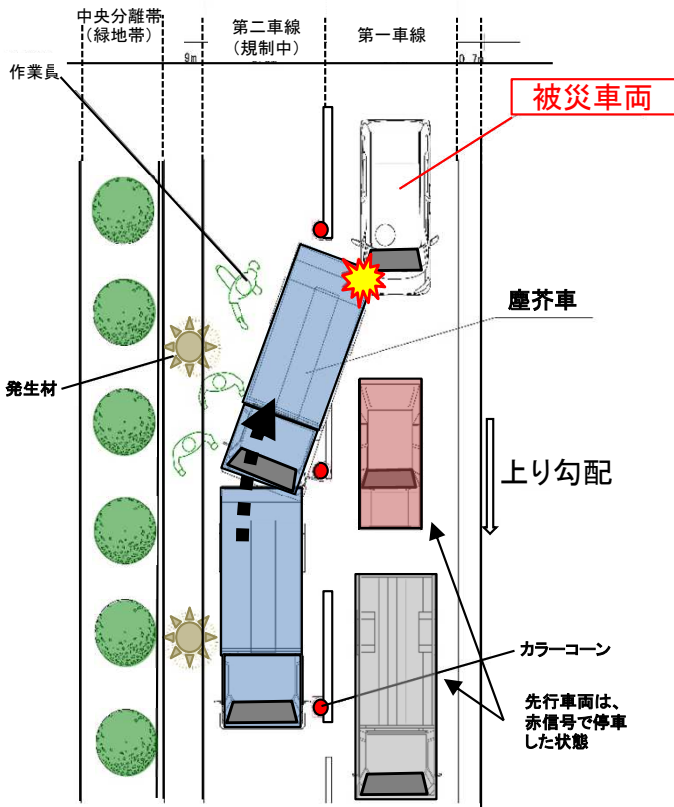
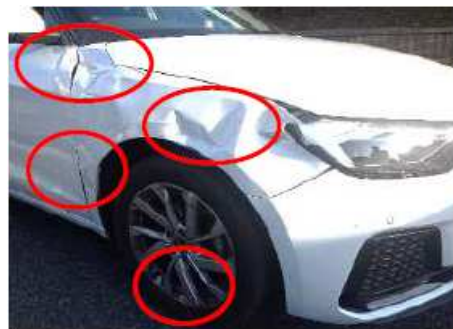
- ◆片側2車線の国道において、中央分離帯の除草剪定作業中、発生材の積み込みのため停車させた塵芥車が逸走し、隣の車線で信号待ちのため停車していた一般車両に接触した。
- ◆被害の程度：一般車両1台のボディ、タイヤ、ホイールを損傷（怪我人は無し）

被災車両(損傷箇所)

- 塵芥車の停車時、サイドブレーキの掛かりが甘かった。運転手は下車し積み込み作業に加わっていたが、下車時にブレーキの掛かり具合を確認しなかった。
- 輪留めを使用していなかった。
- 一連の作業（停車・発生材積み込み・発車）の繰り返しにより、当該作業に対する運転手の安全意識が低下してしまった。

- 輪留めを運転席側前輪に設置した後、サイドブレーキの掛かり具合、輪留めの設置具合について声出し確認を行う。
- 「サイドブレーキ確認・輪留め設置」と書かれたシールを運転席に貼付する。
- 塵芥車運転手には、運転操作を第一優先とするよう指導する。

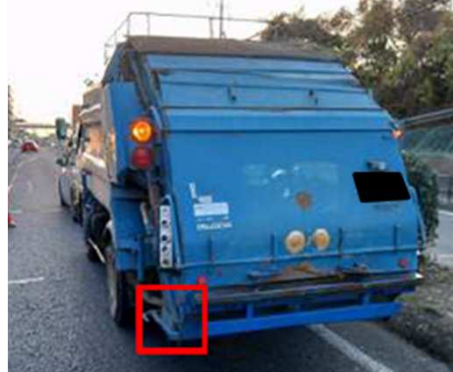
塵芥車(接触箇所)

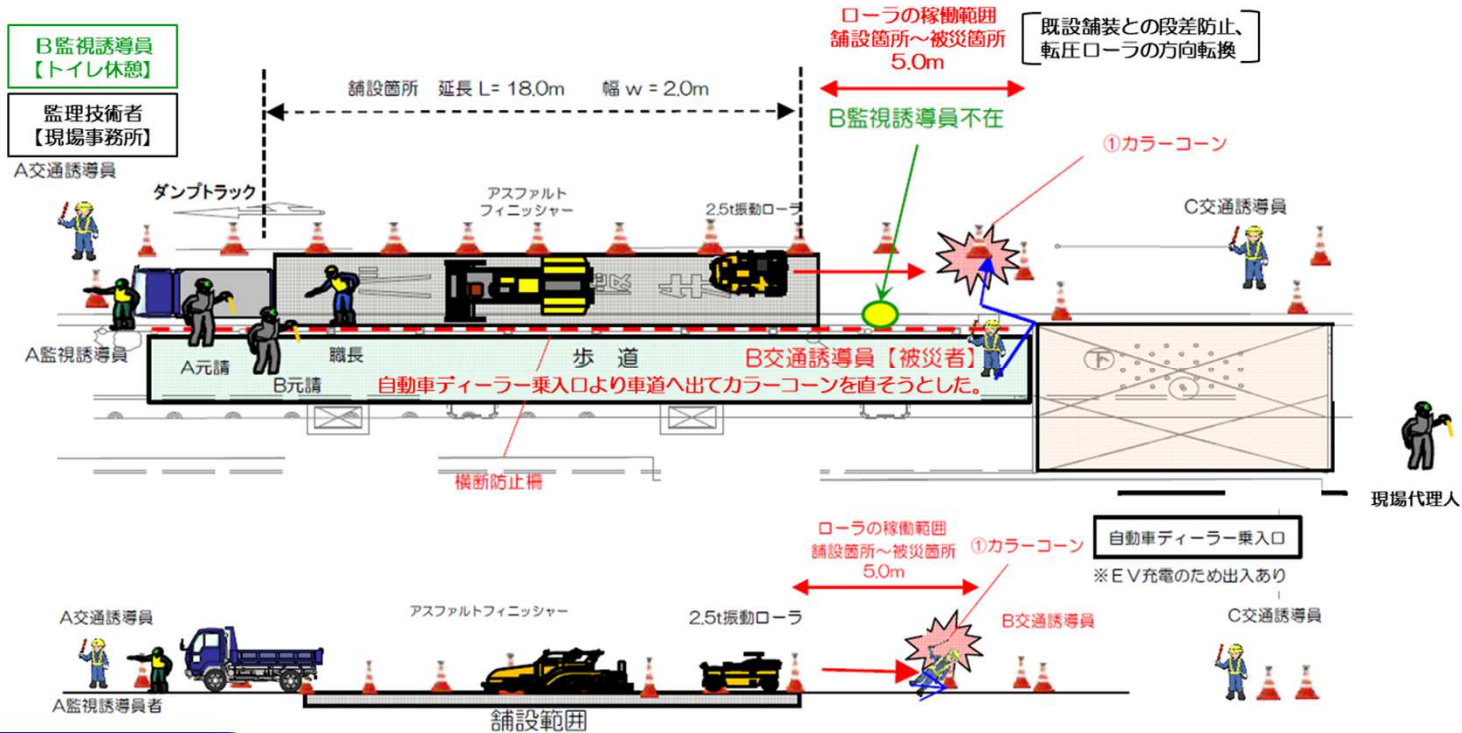
- ◆舗装工の転圧作業中、被災者の交通誘導員が、カラーコーンの位置を修正するため振動ローラの作業箇所に進入したところ、後進してきた振動ローラに接触し、足を負傷した。
- ◆被害の程度：作業員1名負傷（左足の骨折、全治2ヶ月見込み）

- 被災者は、少しでも道幅を広く確保しようと考え、本来の作業内容でないカラーコーンの位置調整を行うために、無断で振動ローラの稼働範囲へ進入した。ローラが転圧作業中であることは分かっていたが、被災箇所までローラが後進してくるとは考えず、ローラに背を向けていた。重機作業箇所には立入らないことを指導・教育されていたが、思い込みと慣れにより、ローラの稼働範囲に立入ってしまった。
- ローラのオペレータは作業に集中するあまり、監視誘導員の不在状態に気付かぬままローラを移動させた。被災者に死角（真後ろ）から進入されたため、被災者の存在を認識できなかった。
- 監視誘導員は、被災者がローラの稼働範囲に進入することは無いと考え、個人の判断でトイレ休憩を取った結果、一時的に監視誘導員が不在となった。

- 交通誘導員は、重機作業箇所には立入らないことと、役割以外の業務を行わないように徹底する。
- ローラ運転手と監視誘導員は、双方で手を挙げ合図を送り、互いに確認を行った後、監視誘導員の合図で目視確認しながらローラ後進することを徹底する。監視誘導員には『不在になるときは作業を一時中断すること』の現場ルール徹底とその連絡順序についての徹底を実施する。
- ローラ稼働範囲に対し、カラーコーンを設置して二重エリア明示を行い、作業員や交通誘導員との接触事故防止措置を行う。立入る必要がある場合は監視誘導員に声かけし、確実に作業を一旦停止してから立入ることを徹底する。
- 後方に障害物を感知した際に、機械制御により強制ブレーキが働くローラを使用する。

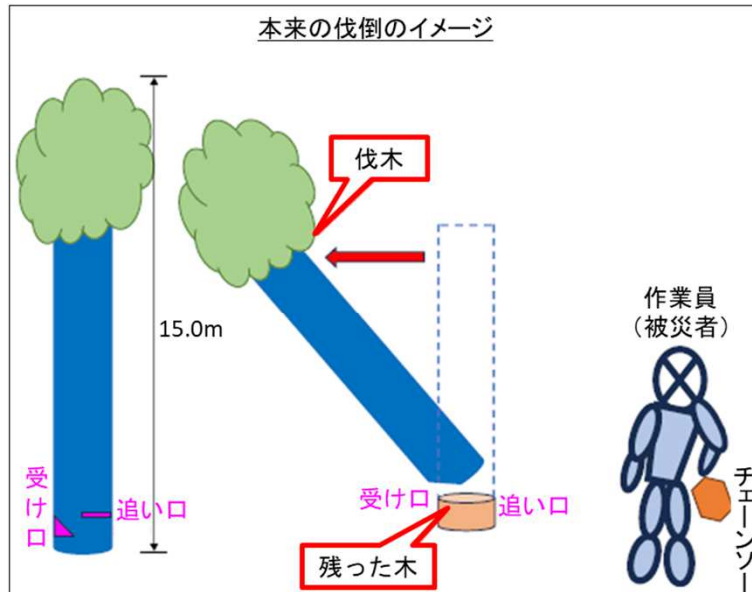
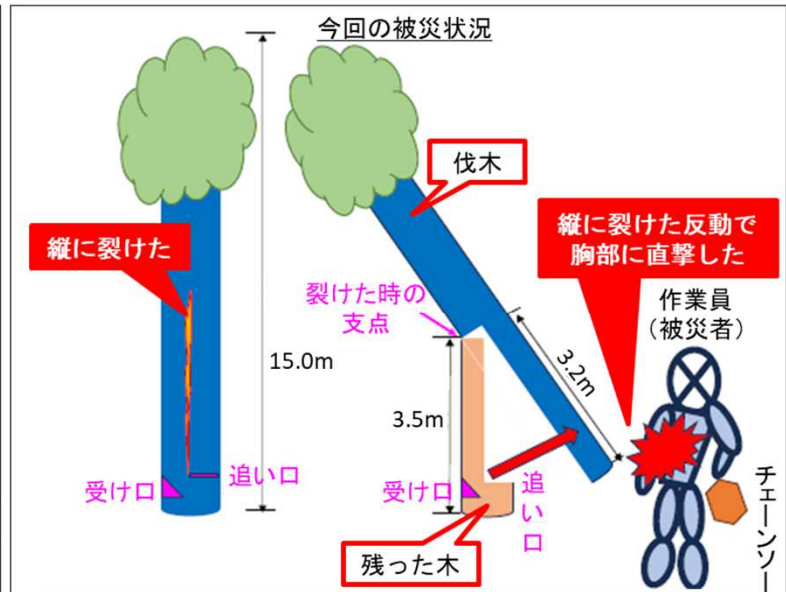
- ◆高木（ナラ）の伐採作業において、追い口の切断作業中に伐倒の兆しがあった為、木から遠ざかり安全な追い口側に避難したものの、木が切り残しから縦に裂け、被災者の胸部へ直撃し死亡した。
- ◆被害の程度：作業員1名死亡（重症胸部外傷）

- 受注者は事前に、伐採対象木の目視及び打音、木の形状、傾き、枝ぶり、大きさ、腐食等がないか調査を行っていたが、受注者の想定外に木が縦に裂けてしまった。
- 伐木は本来、受け口側に倒れる予定であり、伐倒の兆しがあった際、被災者は安全な追い口側へ避難はしていたが、木が伐倒前に裂けてしまい、高さ3.5mの箇所を支点とし回転したため、根元部分が被災者に直撃してしまった。

- 通常の見視及び打音等による確認に加え、裂け易い木はテープを巻き危険標示を行う。危険標示を行った木に対して、樹木医の見解により貫入抵抗測定、樹木内部不朽精密診断等の追加調査を行う。
- 上記の調査結果に関わらず、木が裂けることを想定し、伐木作業前に追い口の上部をロープ等で裂け止めをしてから作業を行う。
- 事前に避難場所及び避難ルートを決め、お互い確認し合う（足元の整備も含む）。
- 伐木作業を安全に行う為、追い口側に指導者を配置し、伐木の状況に異常がないか目視等で確認を行い、異常が見られたら拡声器を用いて伐木作業者に至急避難する様伝える。

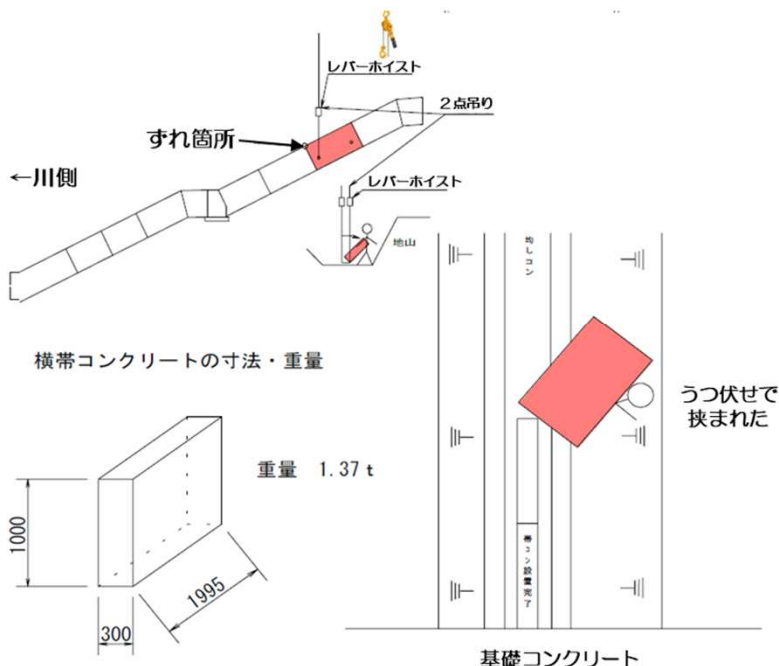
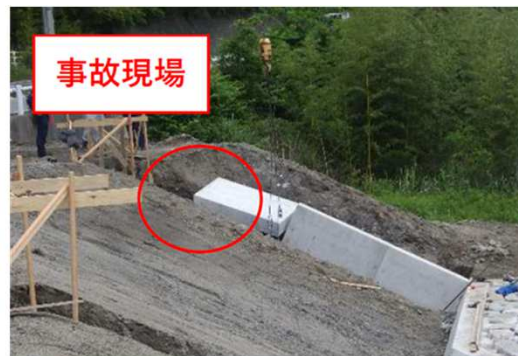
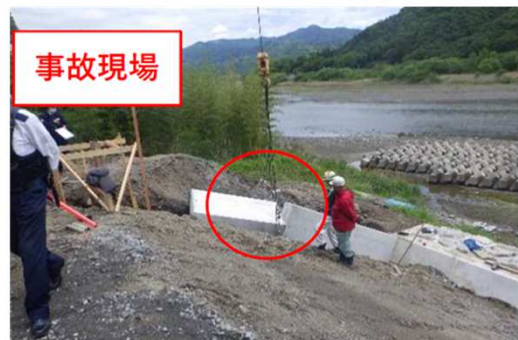
- ◆堤防法面にて、移動式クレーンを用いて帯コンクリートの据え付け作業中、2点吊りで据付位置の微調整を行ったところ、帯コンクリートが転倒し、付近の作業員が帯コンクリートと地山に挟まれ負傷した。
- ◆被害の程度：作業員1名負傷（肋骨骨折、外傷性気胸 等 全治3ヶ月以上）

- 本来の4点吊作業を2点吊で行うなど、作業手順が遵守されていなかった。
- 玉掛器具（レバーホイスト）に不具合が発生したことにより、作業時に正常に機能しなかった。定期点検の頻度や内容が適切でなかった。
- 玉掛作業責任者は、据付微調整の前に、吊り荷の状態や、周囲に対する安全確認が出来ておらず、玉掛器具の選定や取り扱い方法についての適切な判断がなされていなかった。
- 作業員は、作業中に玉掛器具の不具合に気付かず、適切な対処ができなかった。経験や慣れによる過信により、作業に伴うリスクを軽視していた。

- チェーンリングを使用し、玉掛けの4点吊りは設置後の安全確認を行うまで外さないこととする。据付微調整時には、4点吊作業を行い、別に設けた転倒防止器具を設置完了後、2点吊りのレバーホイストを追加し、高さ・位置の調整を実施する。
- 玉掛器具の使用マニュアルに基づいたメンテナンス計画を策定し、点検スケジュールを基に玉掛技能講習修了者による日常点検、作業前点検、月例点検を実施する。
- 据付微調整作業の前に吊り荷の状態や周囲の安全確認を行い、作業中には明確かつ適切な合図を送る。不具合の兆候を見逃さないため、据付微調整前に必ずレバーホイストの動作確認を行わせる。
- 作業中に気付いた異常や危険を見逃さず、作業員による異常の報告を促進する。吊り作業中は、元請監視員による監視を強化する。

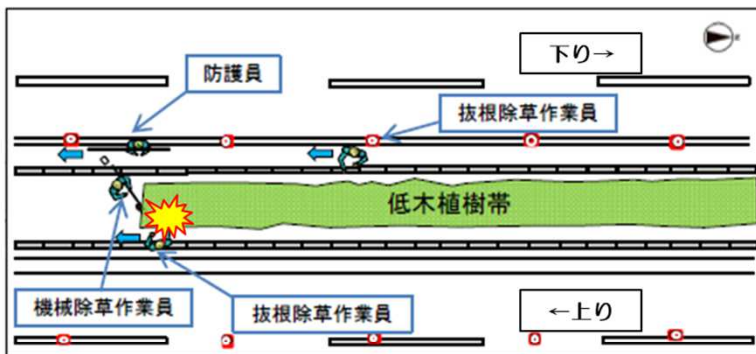
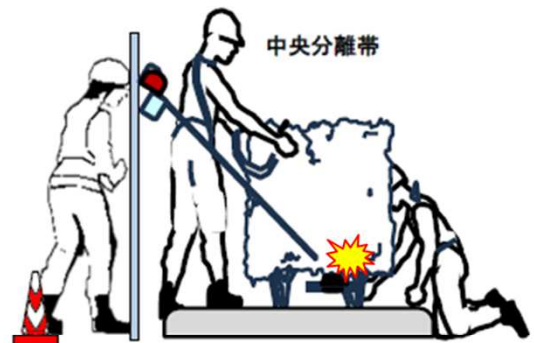
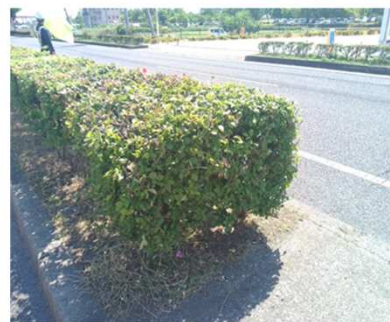
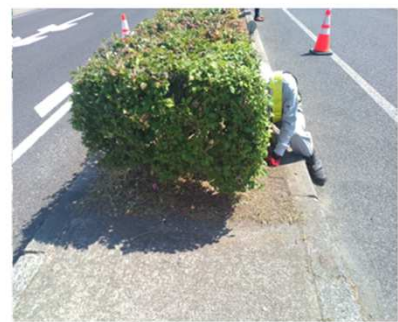
- ◆被災者が中央分離帯の上り線側で抜根除草作業中、下り線側の植栽帯端部まで機械除草を終え、上り線側に刈り残しを見つけた機械除草作業員が、上り線側植樹帯に除草機を入れた際、被災者の手と除草機の刃が接触し負傷した。
- ◆被害の程度：作業員1名負傷（右手挫創 全治25日）

- 狭い施工エリアの中で抜根除草と機械除草を同時に実施していた上、中央分離帯低木植樹帯の上下両側で同時に別の作業を実施した。
- 肩掛け式草刈り機を使用する作業員と抜根除草をする作業員（被災者）との作業間隔が5 m以上離れて作業をする取り決めがあるにも関わらず、守られていなかった。
- 作業責任者はいたが、監視員が配置されていなかった。
- 作業責任者の作業進捗具合の把握不足により、事故当時に作業員同士が接近作業になっていたにも関わらず注意を促すことがなかった。

- 抜根除草と機械除草は、同じ施工エリア内では同時に行わないこととし、単一作業の完了を待って、次の作業に移行することとする。
- 中央分離帯や歩道緑地帯の施工においては、機械除草作業員同士の接近作業を防ぐため、作業開始のタイミングをずらし、5 m以上の間隔を確保する。
- 機械除草を伴う施工箇所では、機械除草作業員の後方に監視員を配置し、作業員の接近作業や不安全行動を防止する。
- 作業責任者は現場全体の危険箇所を重点的に監視し、危険行動を発見した場合、直ちに作業員に対して是正指示を行う。
