SAFETY SUPPORT NEWS

- 令和7年度工事事故発生状況（速報値）
- 工事事故の事例紹介
- 工事事故防止強化月間の実施報告・安全対策事例のご紹介について

工事事故の事例紹介

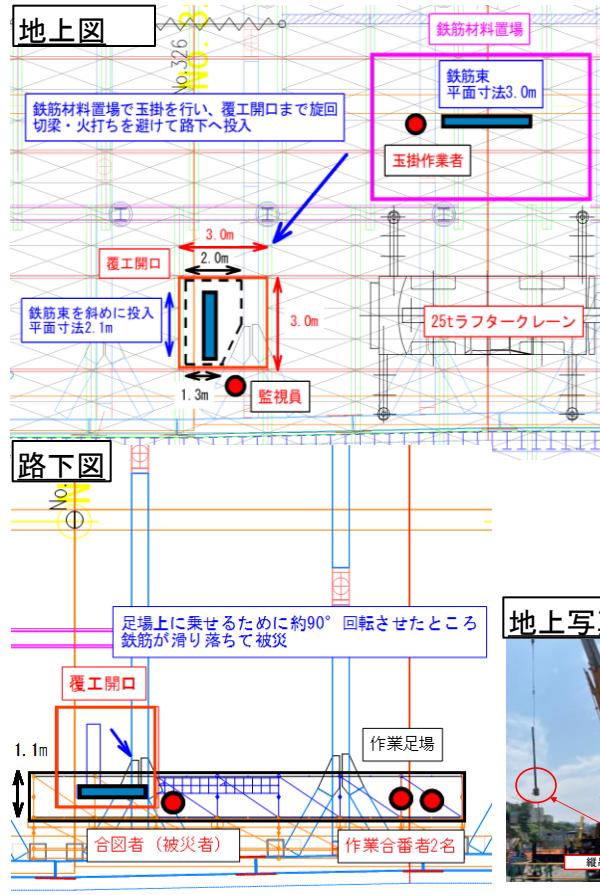
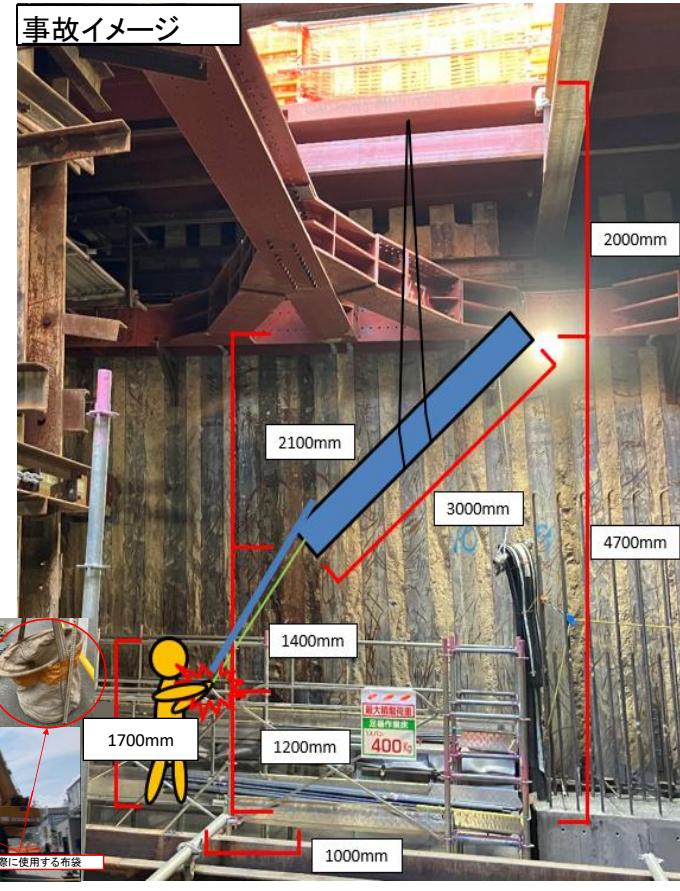
事故事例（令和7年6月発生）

- ◆側壁の鉄筋組立をするために、覆工板上から路下に鉄筋材を投入していたところ、覆工受桁・火打ちを避けるために、斜め吊りした鉄筋束（径：D32、長3.0m、40本）を、足場上に仮置きするために介錯ロープで向きを変えようと引っ張った際、その際、鉄筋束から2本の鉄筋が滑り落ち、作業員の左腕に当たり負傷した。
 - ◆被害の程度：作業員1名負傷（左前腕開放骨折）

- 鉄筋工(玉掛者)は、作業手順に定め、事故前の長尺鉄筋束を吊る際は布袋を使用したが、事故時は、鉄筋長(L=3m)が短いため、玉掛者判断で手間を惜しんで布袋を未使用。
 - 鉄筋工(合図者)は、鉄筋が滑落した場合、直撃する位置で作業していた。
 - 搬入時に予め実施されていた加工場の番線結束(2箇所)が問題ないと判断したが、結束がゆるんだ可能性がある。

- 縦吊り時は、布袋を使用する作業手順を再周知・徹底。
 - 布袋使用を玉掛者・監視員・合図者・クレーン運転手のうち、複数人確認を徹底。
 - 荷が十分下りてから向きを変える作業手順を徹底。
 - 加工場の番線結束に加え、現場でも番線結束を2箇所追加。

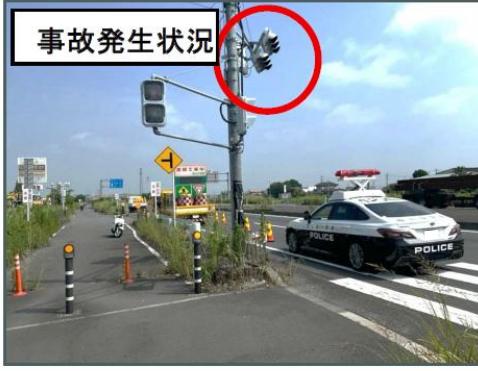
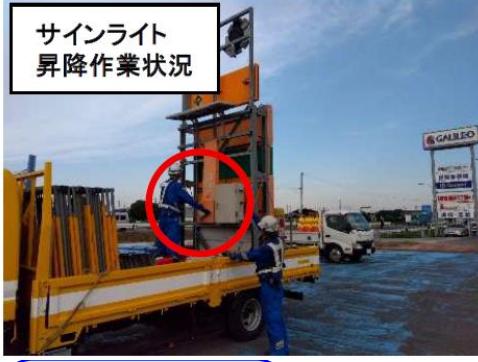
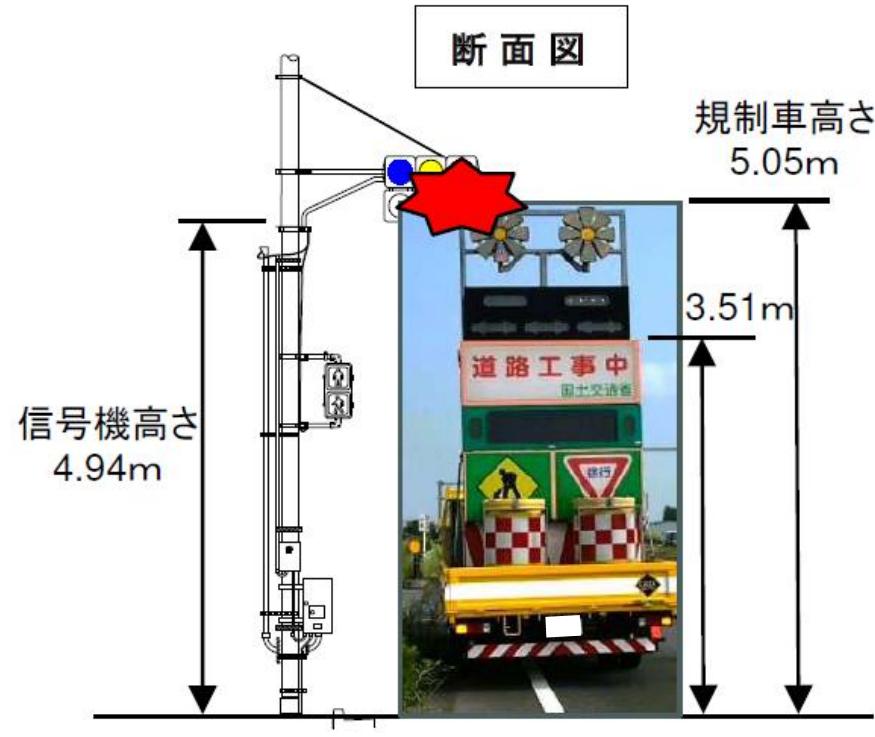
事故事例（令和7年7月発生）

◆交差点にて、規制作業中、規制車の配置箇所でサインライトを上げるべきところ、配置箇所手前でサインライトを上げて規制車を移動させたため、信号機に接触し、信号灯が90°曲がり、通行車両から信号灯が視認できない状況となった。

◆被害の程度：信号機の向きが90度傾き、約4時間視認できない状況となった

- 信号機と規制車のサインライトの高さを正確に把握していなかった。
- 1人作業で規制車を移動してしまった。
- 規制車配置箇所に移動してからサインライトを上げずに手前で上げてしまった。
- 除草作業の為、架空線等上空施設の損傷事故を予測できなかった。
- 作業従事者への注意喚起の頻度が少なかった。

- 作業開始前に車高測定用メジャー・ポールにより、上空施設の高さを計測する。
- 規制車の移動を行う時は、見張員を配置し、サインライトが降りているか確認を行う。
- 運転席ドアに注意喚起のステッカーを掲示するとともに、サインライトを昇降させる人を朝礼時に選任する。『移動前、サインライト確認（サインライトを上げて移動しない）』
- 全作業において、架空線等上空施設の有無を確認し、有りの場合は、チェックリストを活用する。
- 朝礼で、毎回注意喚起を行う。※作業手順書に追加し再発防止に努める。

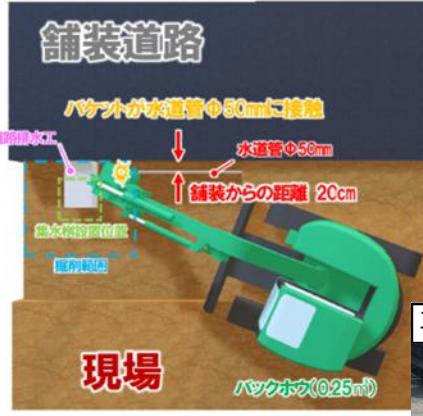
事故発生状況イメージ①

- ◆堤脚水路工の集水枠を施工するため、バックホウ（0.25m³）で床掘作業中に、埋設されていた水道管（φ50mm）に接触し破損させた。
- ◆被害の程度：水道本管φ50mm破損により、26戸が約4時間断水。

- 元請及び一次下請は事前に水道管埋設位置の確認を行わなかった。
- 元請職員は水道管の埋設位置は通常、舗装道路の下にあり、現場内へ水道管が埋設されていないと思い込み、埋設管の近接工事という認識を持っていなかった。
- 情報収集段階でのミス：水道管理者から入手した図面が縮尺が小さい図面（縮尺1/4000）のみで、水道管の埋設位置を舗装道路下にあると思い込んだ。
- 情報共有の欠落：元請職員は埋設管の近接工事という認識を持っていなかった為、作業員（下請）へ埋設管の情報共有を未実施。

- 「情報収集段階でのミス」に対する再発防止対策
 - ・設計図書、台帳、現地の標示杭などの資料や情報で複数照会する。
 - ・不明点は施設管理者に確認。・台帳等は未正確の場合もあることを前提に、現地住民へのヒアリングやマンホール等での調査を実施。・埋設物は必ず試掘、目視確認し、憶測や推測での思い込み作業を行わない。・作業手順や注意点、事故事例を全員で共有し、その都度、ミーティングやKY活動で思い込みが発生しないよう注意喚起を図る。
- 「情報共有の欠落」に対する再発防止対策
 - ・埋設管の位置を現地にマーキング・掲示し、誰が見ても明確に埋設管の存在を認識できる状態にする。
 - ・事前調査や試掘で把握した埋設管の位置や種類、深さなどの情報を図面に具体的に明記し、作業前ミーティングやKY活動などで全員に周知徹底する。
