### 平成22年度重点的安全対策について

# 平成22年度 重点的安全対策 (平成22年3月策定)

# 平成22年度 工事事故防止「重点的安全対策」

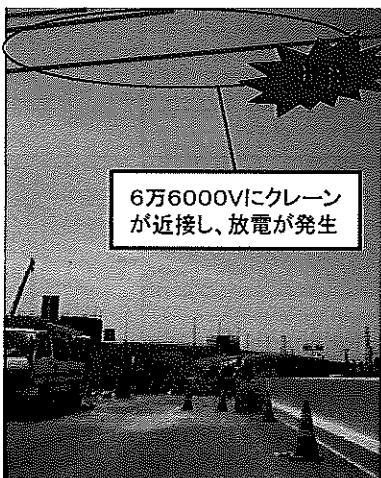
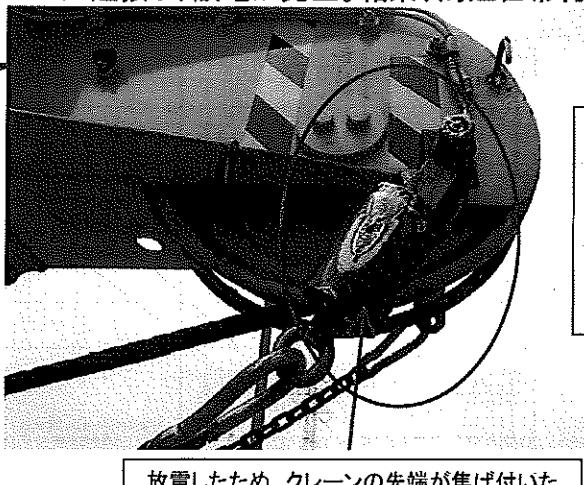
ラフタークレーンを用いて資材の運搬をしていた。

上空の架空線(高圧線)にアームが近接し、放電が発生。結果、周辺世帯約40,000件が停電。

・架空線直下にラインを引いたり、注意喚起旗を設置するなどしていた。

・作業時、監視が不十分だった。

・架空線が近接する箇所で作業する際は、誘導員を配置する。  
など

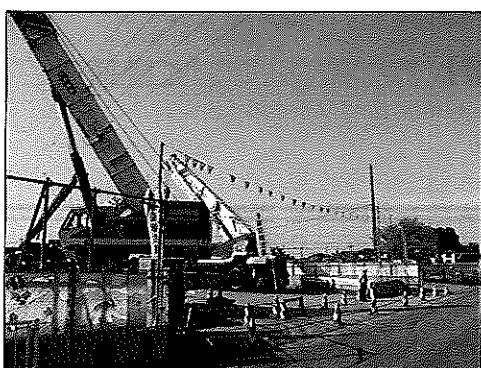
高さ制限表示の設置

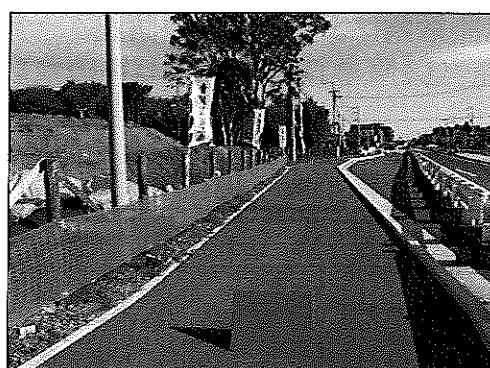
のぼり旗の設置

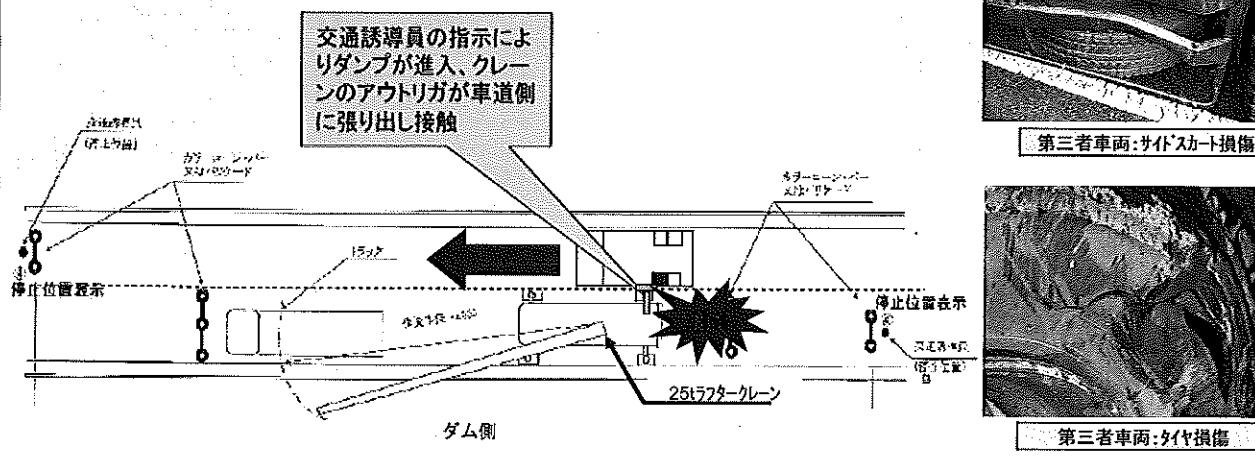
片側交通規制にて一般車を誘導していたところ、規制帯内のクレーンのアウトリガーが中央線よりはみ出した。

結果、走行してきた一般車に接触、損傷させたもの。

・作業手順と共に、作業に応じた安全上の注意及び指示事項の周知徹底を図る。など

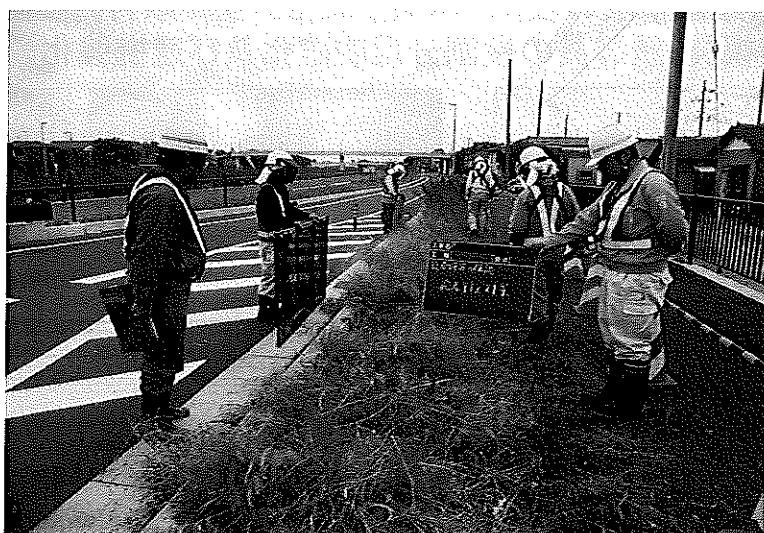
除草作業での  
飛び石防止対策

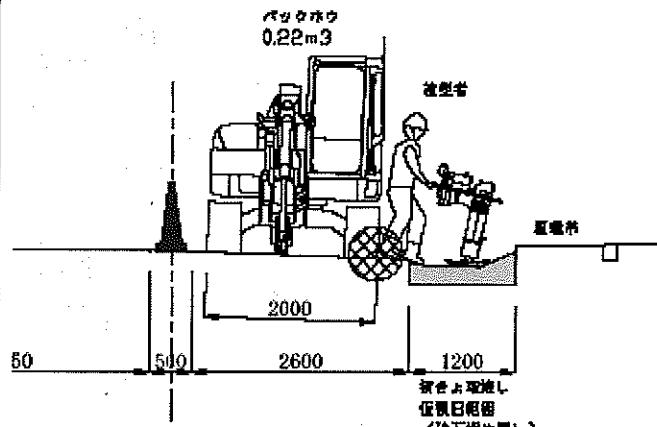
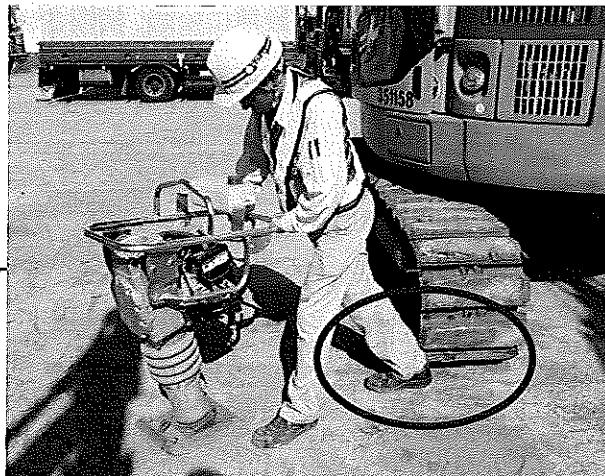
・路盤材埋め戻し作業を行った際、後退してきたバックホウのキャタピラ部に作業員の足が接触し、負傷したもの。

- ・作業手順の徹底
- ・オペレーター、誘導員間の連携の徹底 など

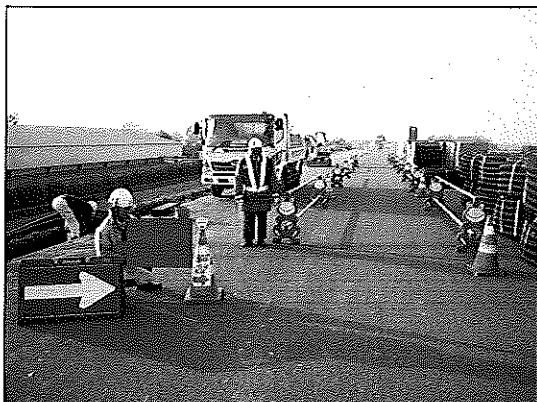
重機と一般車両の分離

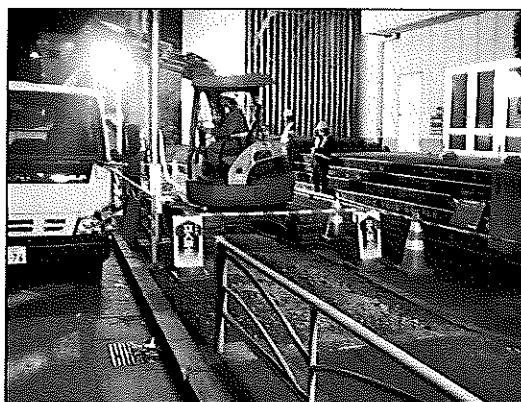
重機作業半径内立入禁止表示

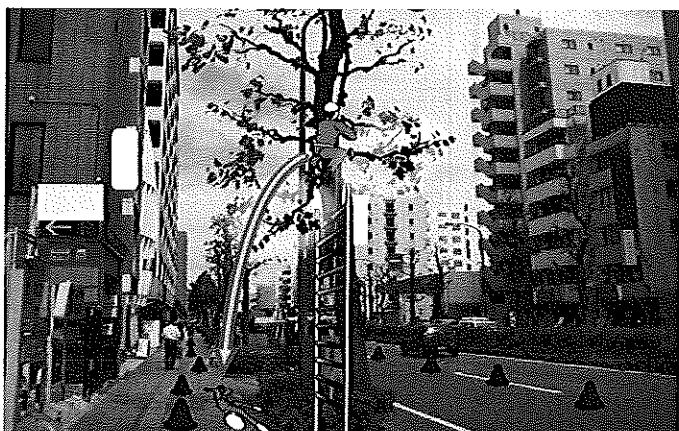
・樹木の剪定作業のため、梯子をのぼり、安全帯を設置した。  
・足を掛けていた枝が負荷で折れた後、作業員が転落。さらに、安全帯を掛けている枝も折れてしまい、約4mの高さから作業員が転落した。

高所作業における墜落防止対策が不十分だったこと。

・高所作業を行う際の安全設備の再確認。  
(適切な安全帯の設置、作業床の設置 など)

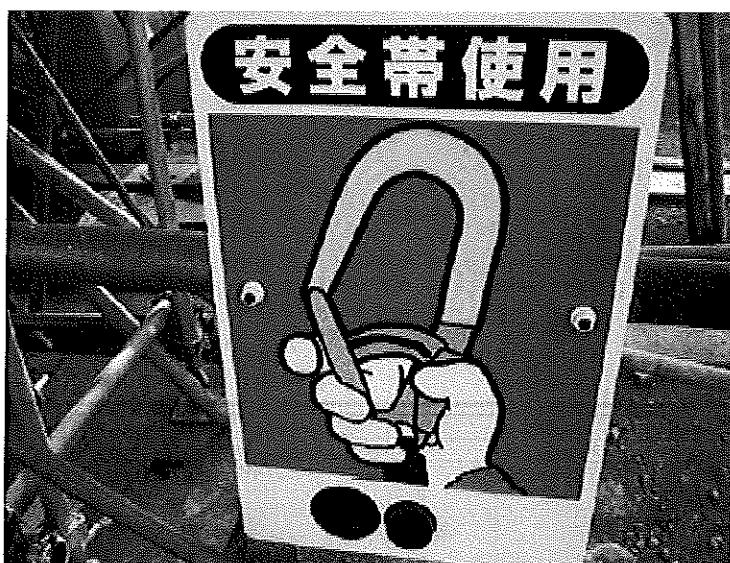
安全帯使用確認看板

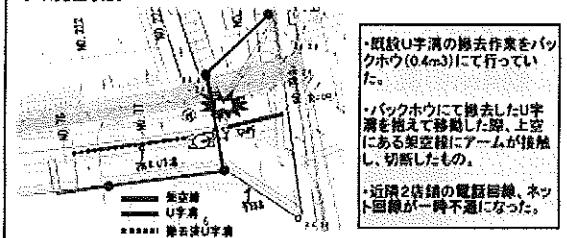
### 事故発生状況

発生日時	平成 21 年 9 月 10 日 (木)	15 時 08 分	【天候】	晴
工事種別	道路高架設置 A.I. 施設工事			
事故の状況	吊車操作 工場 延長	電線	架空線(先ケーブル)切断	架空線の切断
事故原因	バックホウのバケットにU字溝を抱えて移動した際、上空の架空線(先ケーブル)にアームが接触し、切断されたもの。

- ・作業手順の徹底
- ・架空線付近において誘導員を配置
- ・荷積み作業における適切なバックホウの使用など
