# SAFETY SUPPORT NEWS

# 路上工事中の第三者・第三者車両との接触事故

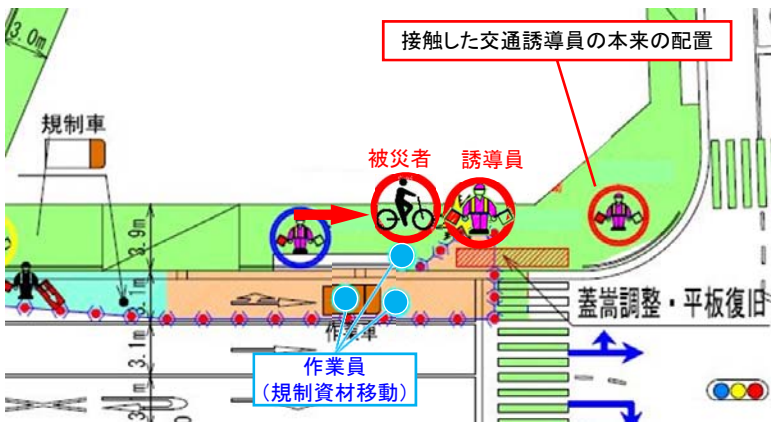
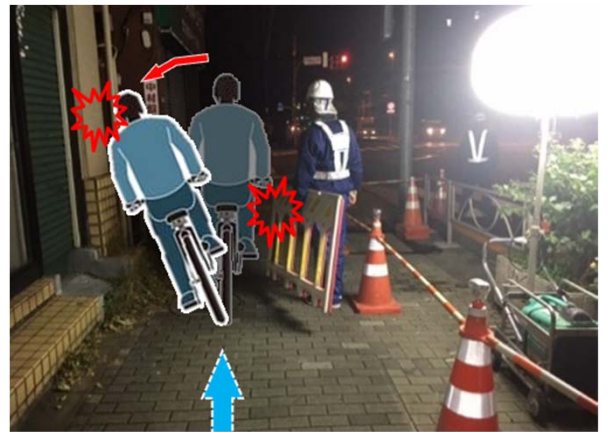
### 事事故例①（平成29年10月発生）

作業の進捗に合わせて規制帯を変更する為、誘導員が作業帯内から規制材を運び出した際に、走行してきた自転車と接触し、自転車運転手が民地側建物の外壁に左頬を打ち付け負傷した。

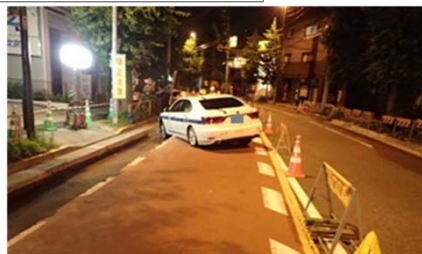
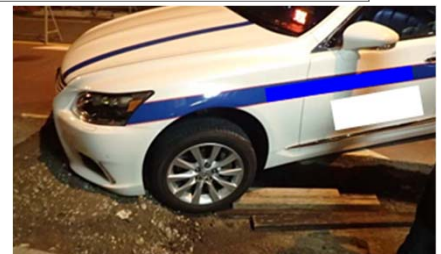
### 事事故例②（平成30年6月発生）

片側交互規制中、誤進入車両が緊急退避スペースを通過してしまったため、規制帯中間部に急遽退避させようとした誘導員が規制帯を開放してしまい、退避した車両が掘削済みの範囲に脱輪した。

- 当日配置されていた誘導員 計9名 (うち、交代要員1名)
- 被害車両
- 当日の規制範囲

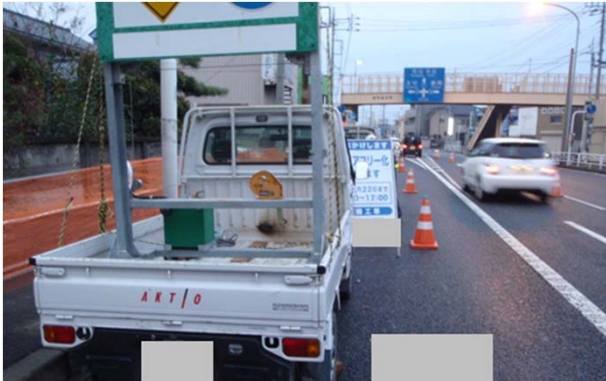
#### 是正前

規制政車両が先端に配置されており、  
工事看板や導流部の矢印看板が不明確

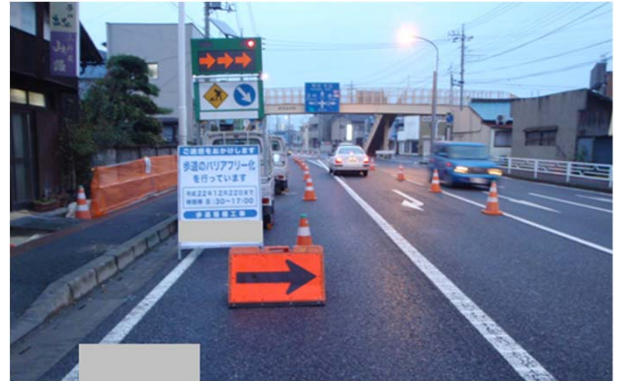
#### 是正後

規制材の配置を見直し、導流部の矢印  
看板や工事看板が見やすいよう設置

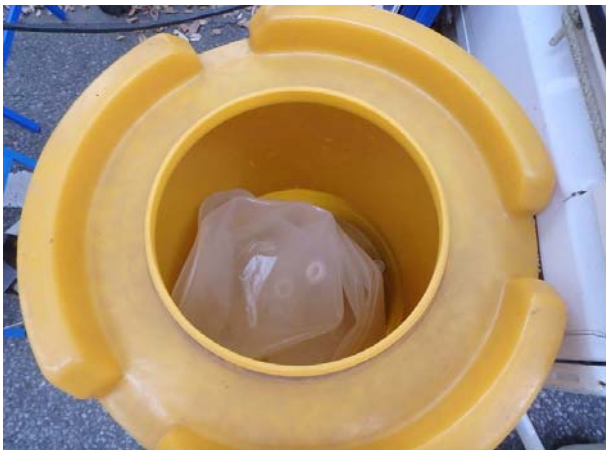
#### 是正前

クッションドラムのおもりに水が入っていない

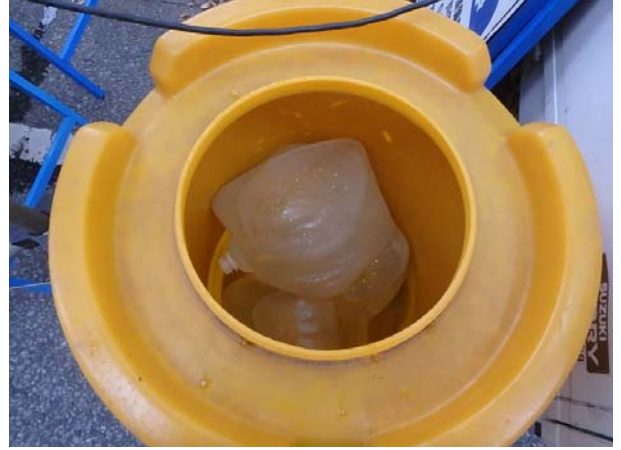
#### 是正後

おもりに水を充填し飛散防止

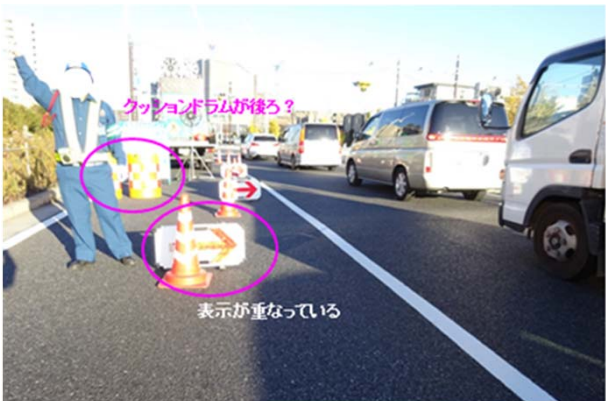
#### 是正前

規制帯の導流部が不明確であり、誘導員も  
緩衝材より前に配置されているため危険

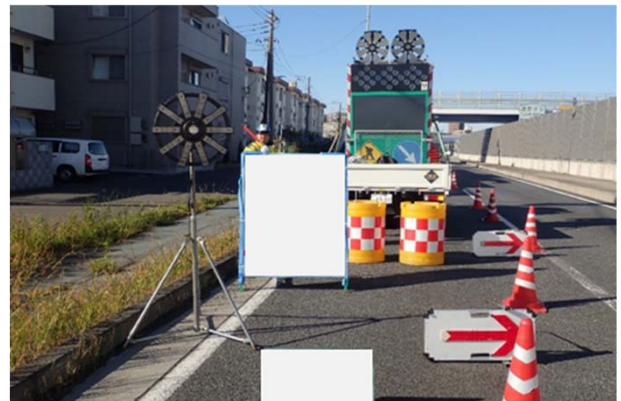
#### 是正後

誘導員を安全な位置に配置し、規制材も規制  
の実施が明確に伝わるよう配置を見直し  
(誘導員の視認性は改善の余地有り)
