## 死亡災害事例

# 墜落 3

墜落・転落

建築工事業

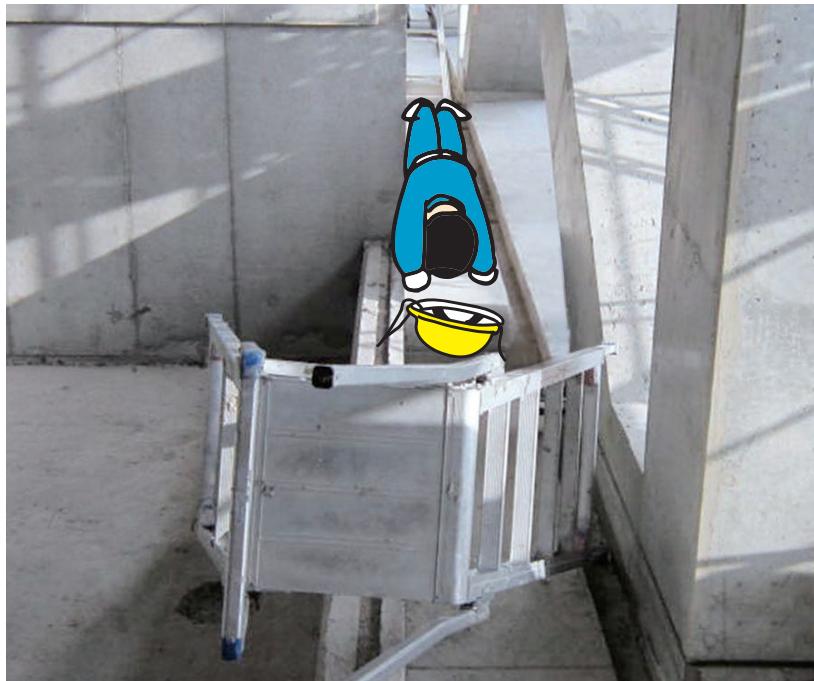
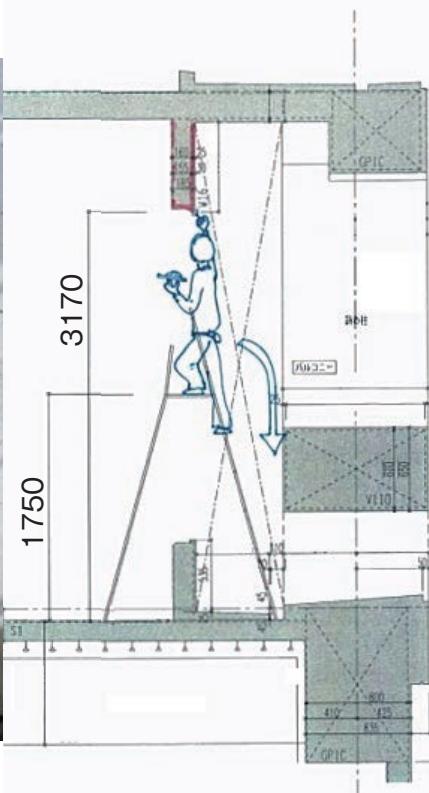
地上11階の建物の新築工事において、可搬式作業台（高さ1.75m）を使用して2階躯体の下り壁の補修作業を行っていたところ、バランスを崩した際に可搬式作業台が倒れ、被災者がコンクリート床面に墜落した。

- ・作業場所及び作業内容に合わない天板が狭い可搬式作業台を使用し、作業姿勢がとれる位置に天板の移動が出来ない状況で、手を伸ばして身を乗り出す不安定な体勢で作業をしていた。

- ・可搬式作業台での作業が困難な場所においては、足場等を設置し、可搬式作業台を使用する際は、作業姿勢がとれる様こまめに移動させること。
- ・移動を伴う作業の場合は、それに見合った可搬式作業床を使用すること。
