SAFETY SUPPORT NEWS

- 令和6年度工事事故発生状況（速報値）
- 工事事故の事例紹介
- 工事事故防止強化月間の実施報告・安全対策事例のご紹介

労働災害（足場・法面等からの墜落）

労働災害（建設機械等の稼働に関連した人身事故）

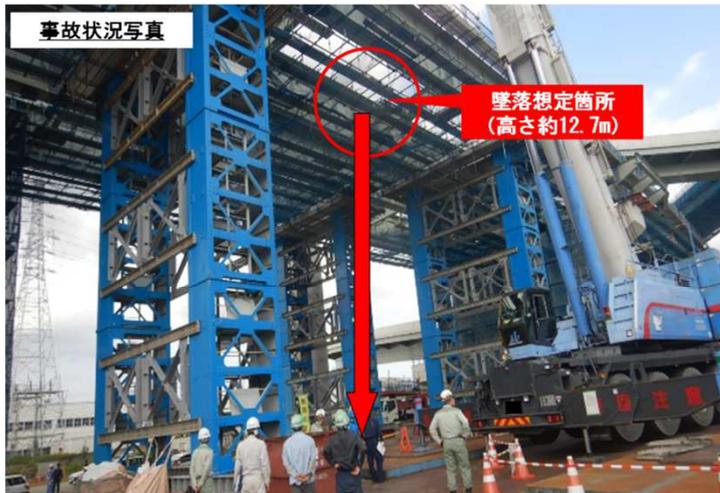
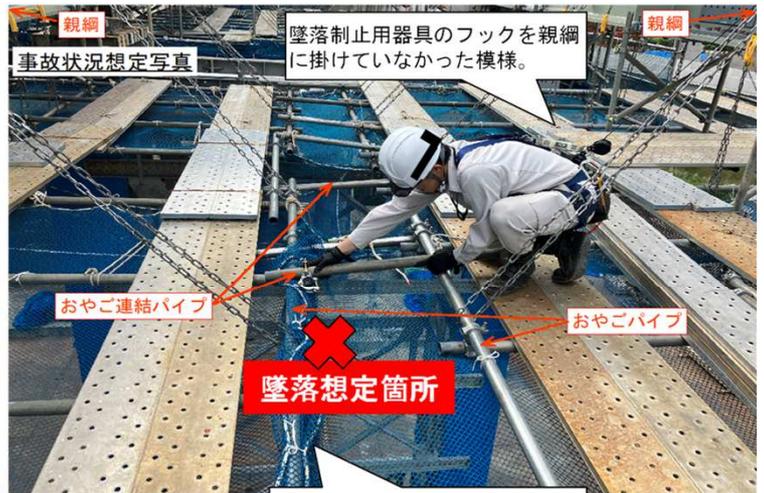
事件事例（令和5年6月発生）

- ◆吊り足場の組立作業において、被災者が足場上から開口部の閉塞作業中に墜落し死亡した。
- ◆被害の程度：作業員1名死亡（多発外傷）

- 被災者は、墜落制止用器具を装着していたが、親綱に掛けていなかった模様。
- 親綱配置は作業範囲を網羅していたが、事故発生箇所の足場からは使用しにくい位置であった。
 また、おやご連結用のパイプを足場上で運搬する際には、移動中の2丁掛け動作用がしにくい状態であった。
- 事故発生箇所は作業指示範囲外で、被災者は1人作業を行っており、足場組立等作業主任者は、指示範囲外における被災者の状況を把握出来なかった。
- 事故発生箇所は、高所作業車でネット閉塞作業を行った後に、足場上からおやご連結パイプを取り付ける予定であったが、作業内容の分担が作業員に周知されていなかった。

- 作業手順遵守教育を徹底するとともに、朝礼後、元請職員と作業員全員で、演練台にて墜落制止用器具の使用訓練を実施し、高所作業時の同器具使用を習慣づける。親綱を追加配置し、作業時にフックを掛けやすくする。開口部の閉塞作業が完了するまでは、物を持っての足場上歩行を禁止する。
- 吊り足場上では、2人対面で隙間塞ぎ作業を行うことにより、無理な姿勢での作業が無いようにする。おやご連結パイプは、ネットを外さずに取り付け可能な上側に設置する。
- 安全教育訓練、新規入場者教育、作業手順周知会等で、高所作業車による作業と足場上からの作業範囲を作業員に周知する。
- 作業指示範囲外での作業は、予定外作業になることを作業員全員に安全教育などで周知し、予定外作業を防止する。足場組立の作業が分散し、足場組立等作業主任者1人で監視出来ない場合は、前日の打合せにて、作業主任者を増員し、打合せ記録に明記する。
- 危険予知活動表は、作業グループ毎に作成し、作業主任者の分担範囲を明確にする。各作業主任者には、作業方法や作業の進行状況を監視させ墜落防止を図る。
- 上記の再発防止対策を実施するにあたり、店社から専任の安全管理責任者を増員する。

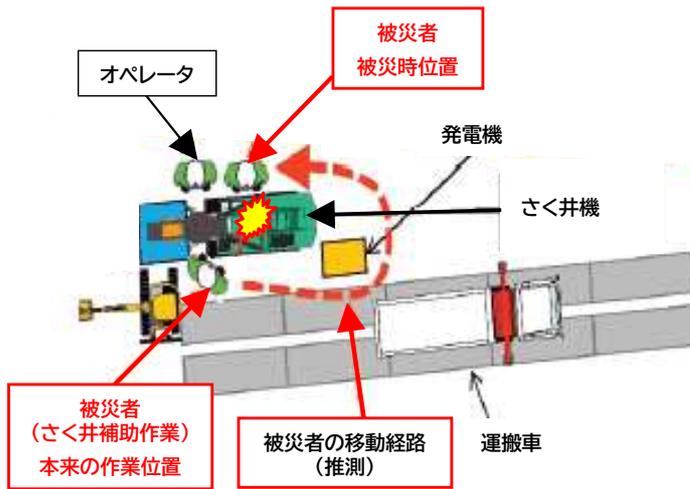
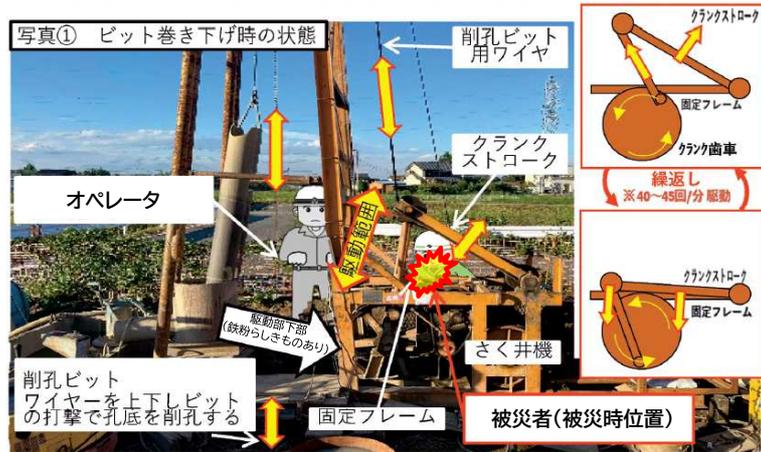
事事故例（令和6年9月発生）

- ◆地盤改良工で使用する給水用井戸のさく井中、さく井機駆動部をのぞき込んだ被災者が、さく井機に頭部を挟まれ死亡した。
- ◆被害の程度：作業員1名死亡（脳挫傷）

- 被災者は、駆動部下部に鉄粉があることに気付き、機械の故障か、どこかが割れているのではと疑い（推測）、オペレータへ鉄粉の発生を伝えたが、作業中止については言い出さなかった。オペレータは、被災者の発言を聞いてはいたが、作業を中止しなかった。
- 被災者は、オペレータに告げず持ち場を離れ、駆動部へ接近した。オペレータは、掘削作業箇所を注視していたため、被災者の移動に気付かなかった。
- オペレータは、さく井の経験年数が長く、作業に対する「慣れ」による気の緩みがあった（推測）。
- 作業開始前点検時には、鉄粉の存在に気付かなかった（この時点での鉄粉の有無は不明）。
- 被災者は、危険予知活動における低減対策（ビット巻上げ、巻下げ時には駆動部に接近しない）に反し、駆動部へ接近した。
- 目の高さで駆動するクランクストロークに挟まれることは予見していなかった。

- 異常発見時には躊躇わずに作業中止の声掛けを行うよう、元請指示として朝礼時に全作業員へ周知する。
- 持ち場を離れるときには必ず声掛け・相互確認及び、指示・合図・立入禁止措置・機械停止措置・行動範囲の区域明示等を行うことを作業手順書に明記する。作業員相互がお互いの居場所を把握することについて、新規入場時教育資料に盛り込み、毎朝の朝礼、危険予知活動で指差喚呼して繰り返し教育する。
- 「慣れ」による安全に対する感受性を鈍らせないため、VR事故体験機器を用いた安全教育を行う。
- 作業開始前点検に、可動部の状態確認（異音、異臭、振動、摩耗、鉄粉）を追加する。
- 専任の見張員を配置し、作業員や機械の異常な動きや状況を認めた場合、直ちに作業中止を指示する。
- オペレータの視界内に警報器付き回転灯を設置し、さく井補助作業員及び見張員の操作で点灯・発報することでオペレータに非常停止操作の意思を伝える。
- 駆動部周辺に物理的なガード（腕、足等が入らない）及び接近危険注意看板を設置する。

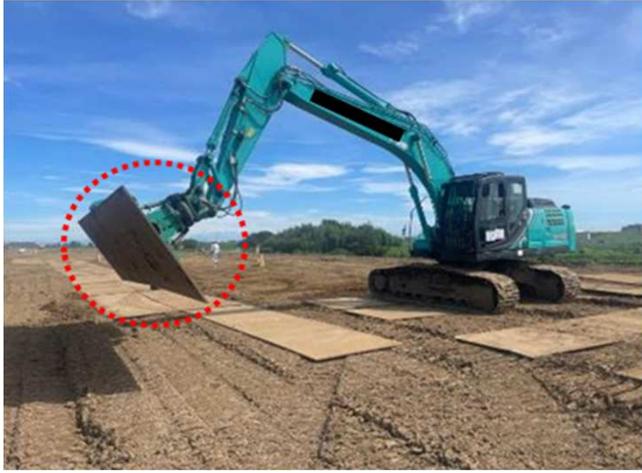
省人化による安全対策

マグネット式アタッチメントによる鉄板敷作業の省人化

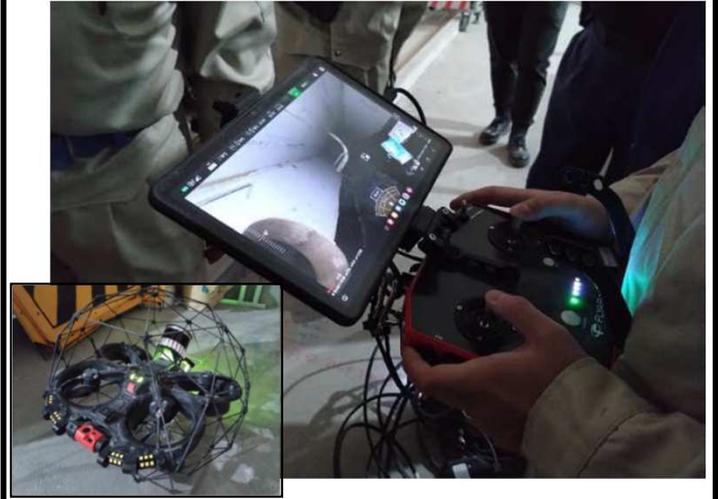
省人化による安全対策

閉塞空間の多い構造物内点検をドローンを用いて実施

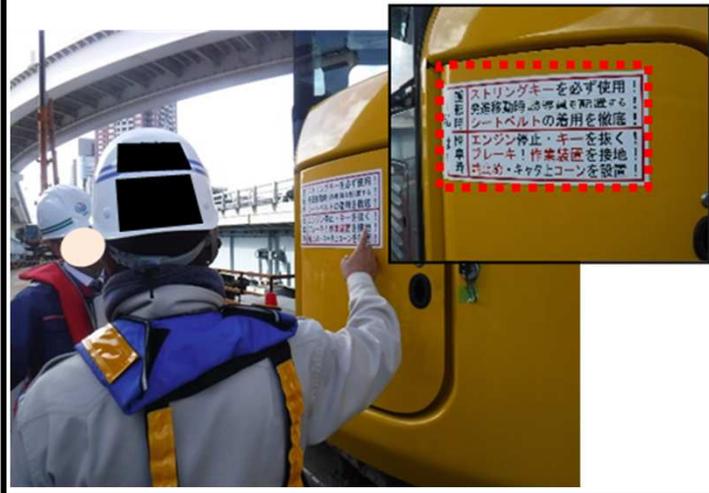
重機の誤作動防止

建設機械に作業手順を表示

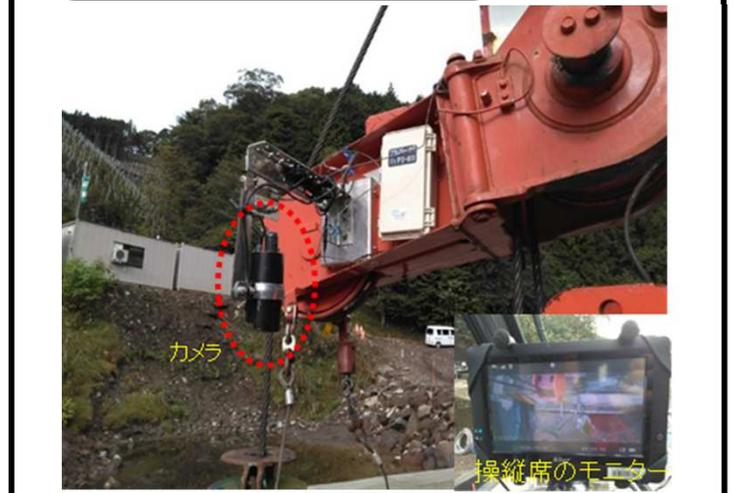
重機との接触防止

クレーン操縦席からの死角を、操縦席モニターで確認可能

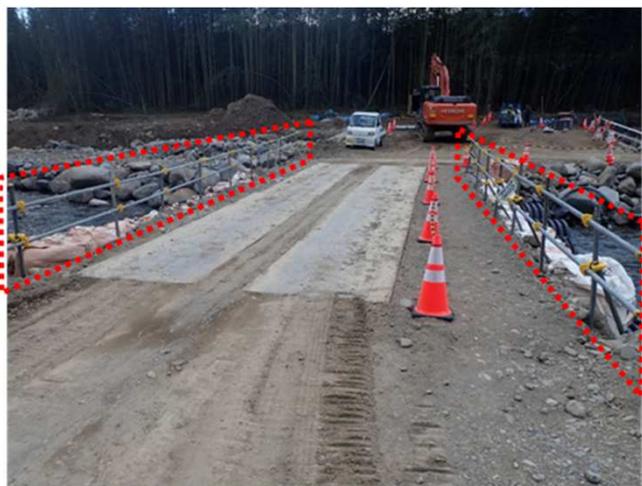
転落防止

渡河部に落下防止柵を設置

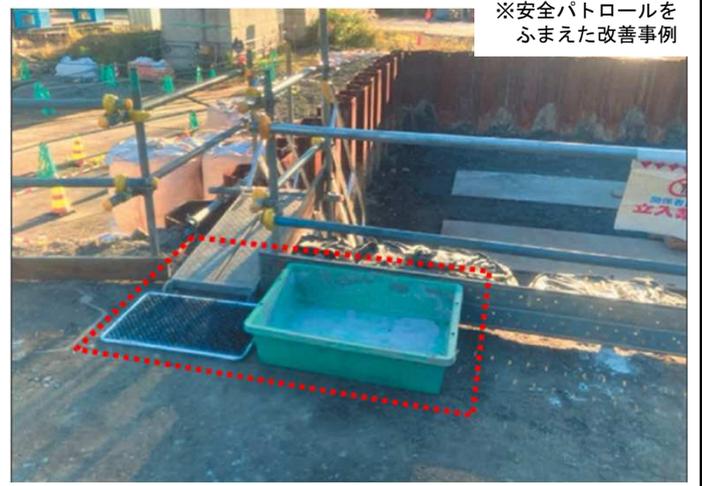
現場内の転倒防止

付着した泥による転倒防止のため、洗い場、泥落としマットを設置

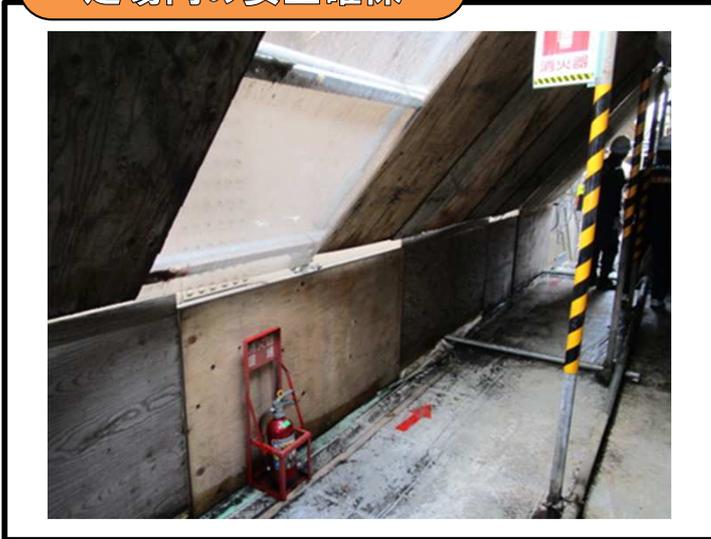
足場内の安全確保

採光を確保し、足場内の視認性の向上

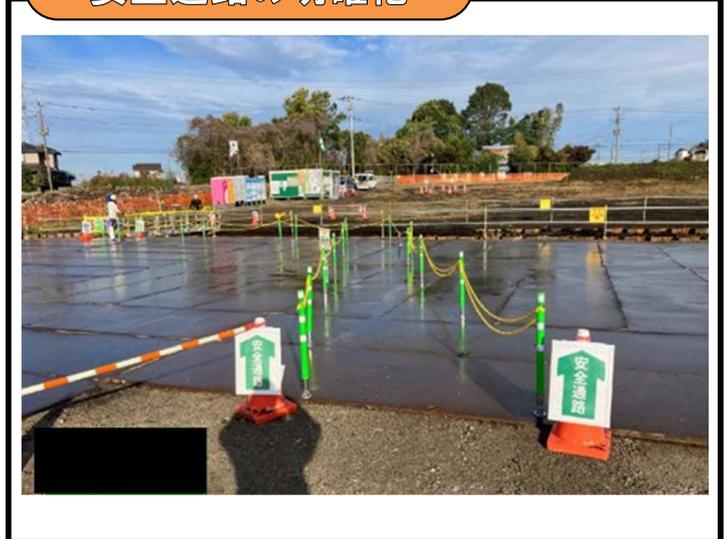
安全通路の明確化

ポール及びチェーンを用いた安全通路の設置

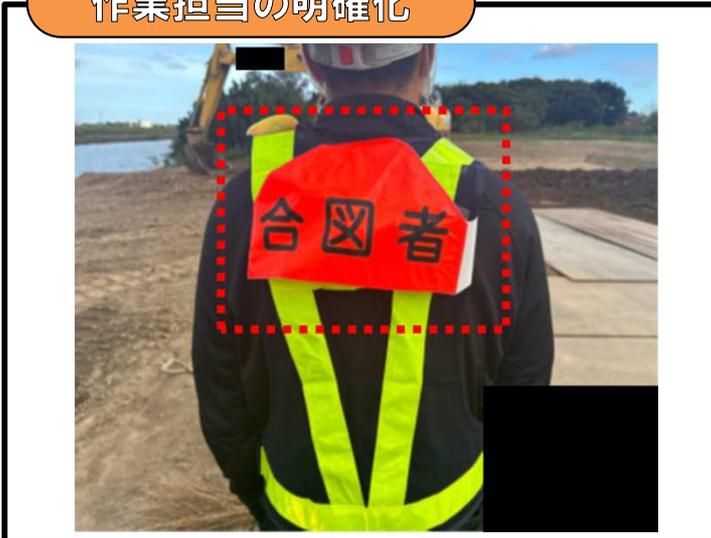
作業担当の明確化

作業担当内容を安全ベストに目立つように表示

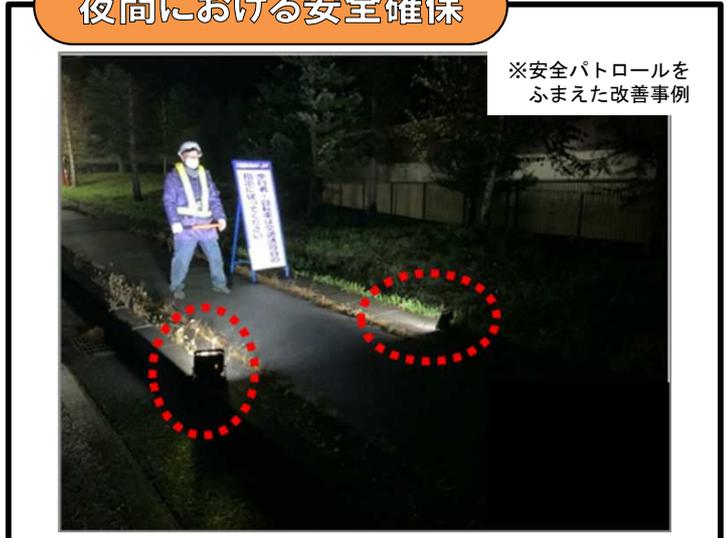
夜間における安全確保

ライトを設置し、視認性を向上

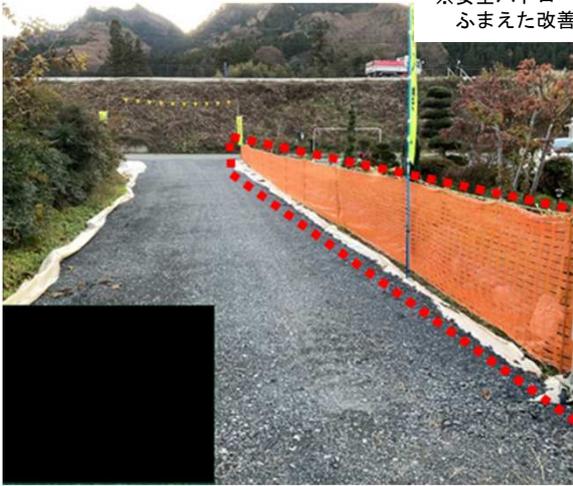
第三者災害の防止

工専用道路と民地との境界に
オレンジネットを設置

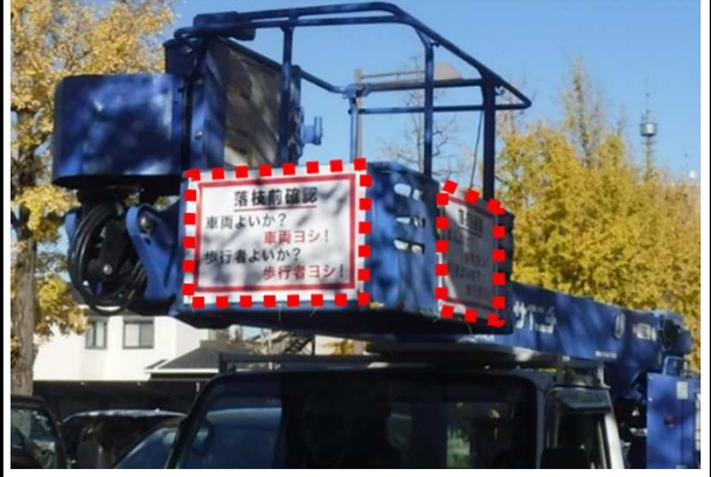
第三者災害の防止

現道部での高木剪定作業における安全確認手順を
作業車両に明示

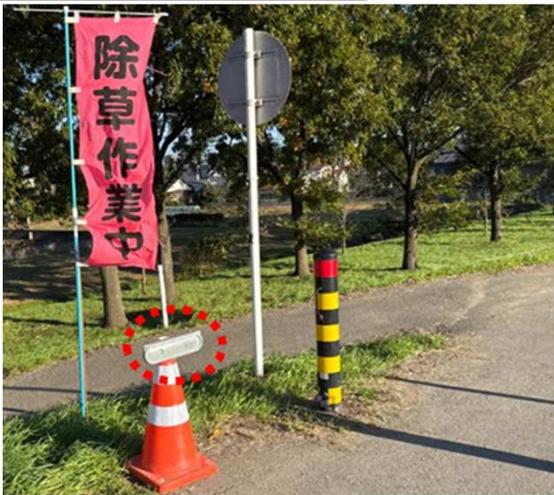
第三者災害の防止

第三者の往来が多い堤防除草エリアに
センサー付きスピーカを設置し、音声による注意喚起

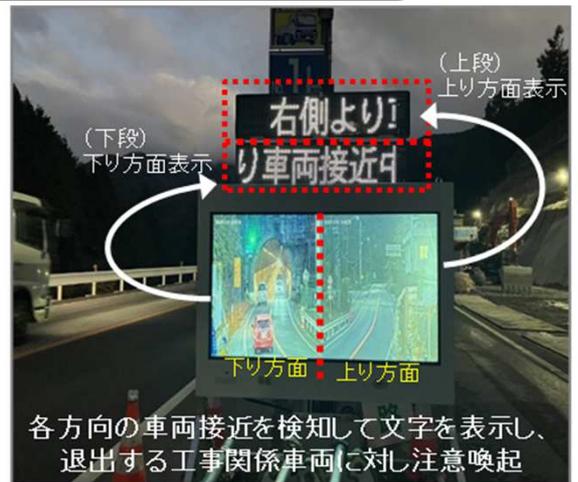
第三者災害の防止

各方向の車両接近を検知して文字を表示し、
退出する工事関係車両に対し注意喚起

見通しの悪い作業ヤード出入口に
AI搭載カメラ、LED看板モニター画面を設置

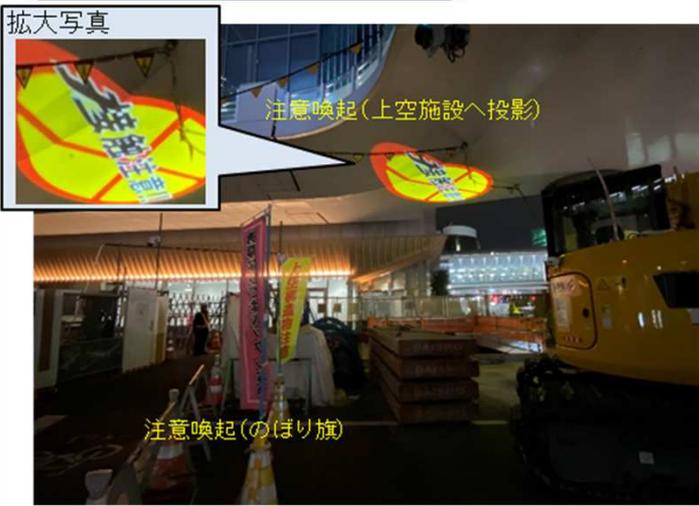
上空施設への接触防止

注意喚起(上空施設へ投影)

注意喚起(のぼり旗)

ライトアップ、のぼり旗による接触防止の注意喚起⑦

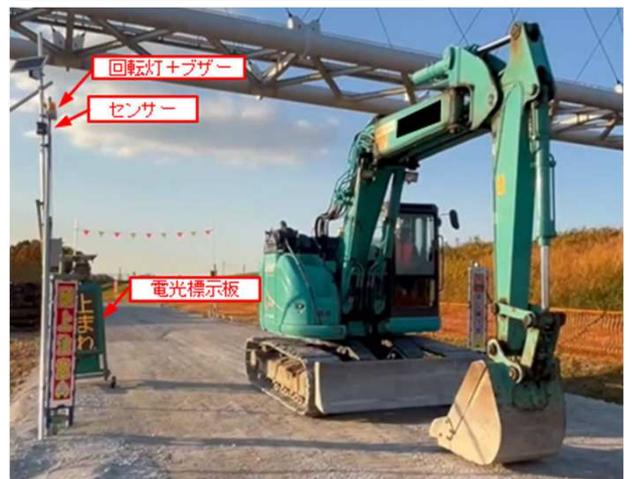
上空施設への接触防止

回転灯+ブザー

センサー

電光標示板

通行車両の高さをセンサーで感知し、
回転灯、ブザー及び電光標示板による注意喚起

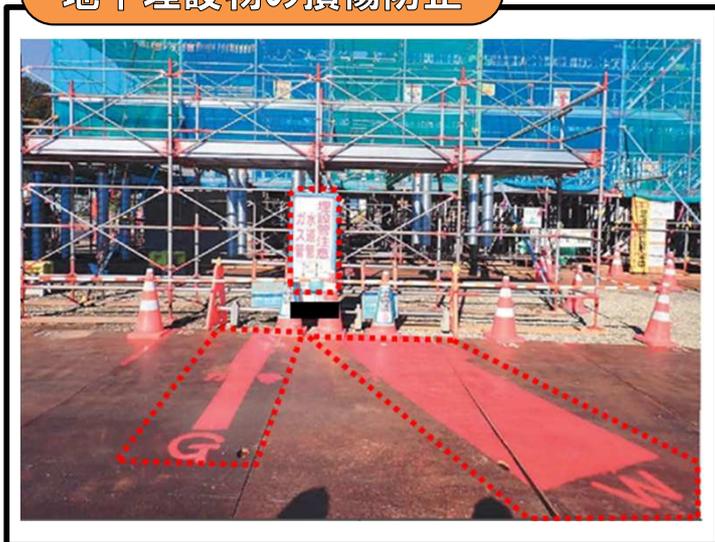
地下埋設物の損傷防止

埋設位置の路面標示、注意喚起標識の設置

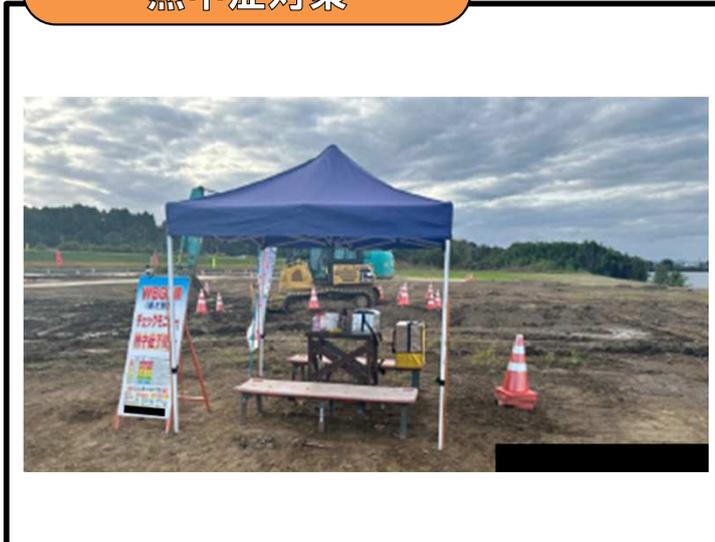
熱中症対策

近傍に遮蔽物がない現場へ休憩テント、飲料等を設置

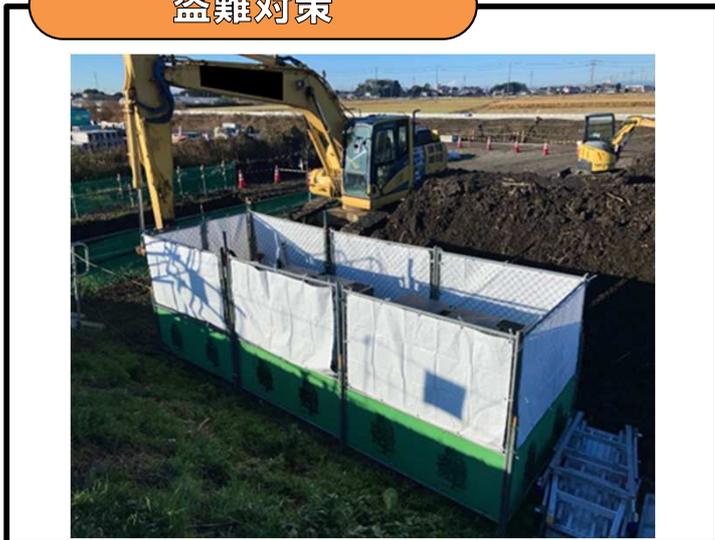
盗難対策

発電機の周囲に目隠しフェンスを設置

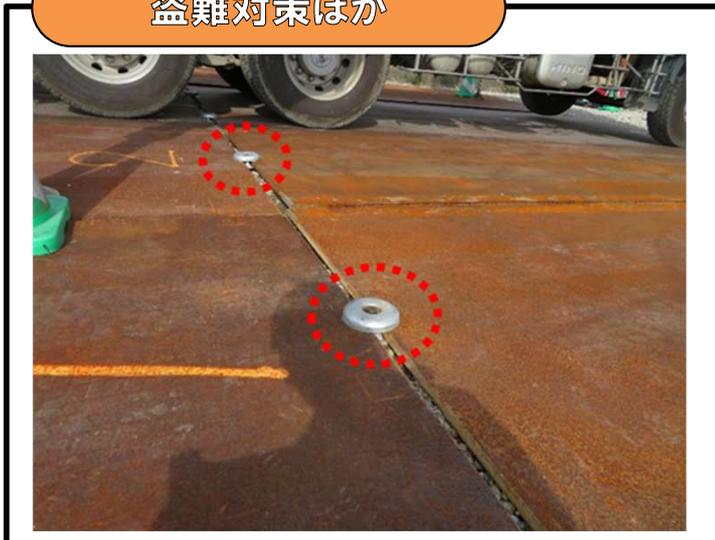
盗難対策ほか

敷鉄板同士に専用のリングプレートを設置し、盗難防止、ずれ防止
