工事事故(速報)の情報提供について

関東地方整備局管内 工事事故事例 【平成29年度8月期】

関東地方整備局
企画部 技術調査課

平成29年8月期 工事事故発生事例

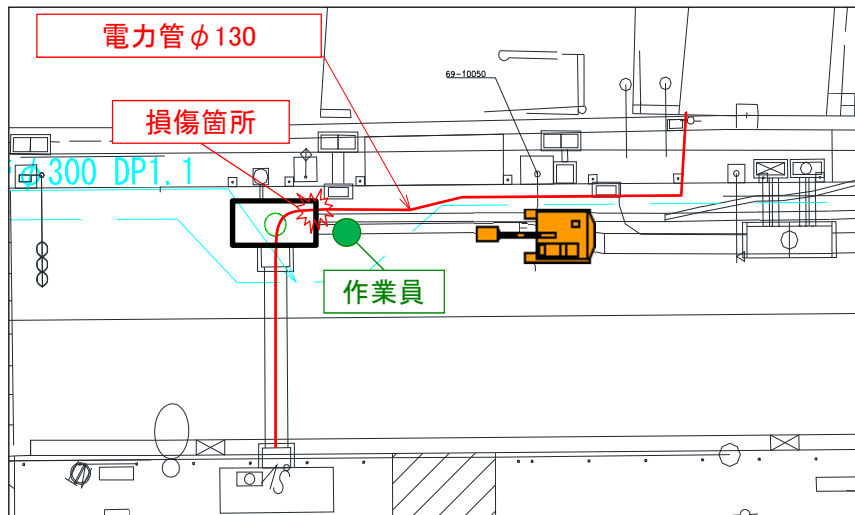
事故発生時の平面配置

【事故事例①】 既設特殊部端壁の取り壊し作業中に高圧ケーブルがスパーク

- ・電線共同溝の新設に伴い、既設特殊部にダクトブロックを設置するため、端壁の取り壊し作業を行っていた。
- ・特殊部外側から大ハンマーを用いて端壁を取り壊していたところ、特殊部内に敷設されている高圧ケーブルがスパークし、周辺で停電が発生した。
- ・特殊部内は飛散防止の養生を実施しておらず、取り壊しにより飛散したコンクリート殻が接触したことで高圧ケーブルがスパークしたとみられ、特殊部内部を確認したところ高圧ケーブル被覆に穴が開いていた。
- ・当該事故により、周辺家屋約2200世帯が1分間停電、約380世帯が1時間20分間停電、信号機及び道路照明灯が1時間25分間停電した。

一般の交通事故の影響で作業開始時間が予定より遅れたが、当日の作業範囲・内容は変更しなかったため、作業員に焦りが生じており、飛散防止の養生作業が欠落していた。

管理者との事前協議により、作業にあたっては施工業者で養生を行うこととなっており、作業手順書にも明示していたが、作業員が飛散防止養生を行っていなかった。また、監理技術者も取り壊し作業の確認を行っておらず、飛散防止の状況を確認していなかった。

作業手順書ではノックアウト部の取り壊しは特殊部内からハンマードリル及び大ハンマーを併用して取り壊すこととなっていたが、特殊部内からでは取り壊しづらかったため、作業員の判断で外側から取り壊すこととした。

- ・急遽作業時間が短縮される場合は、当日の作業内容を見直し、変更作業計画を着手前に周知すべきであった。
- ・事前協議事項及び作業手順を遵守し、防護措置を確実に実施・確認すべきであった。

作業時間が変更になった場合は、現地KYで作業内容を見直し、作業従事者全員に周知のうえ作業を実施する。

事前準備が可能な箇所は前日までに飛散防止養生を行う。

新たに作業指示書にチェック欄を設け、安全指示項目が実施徹底されているか元請監理技術者及び下請け職長がチェックする。

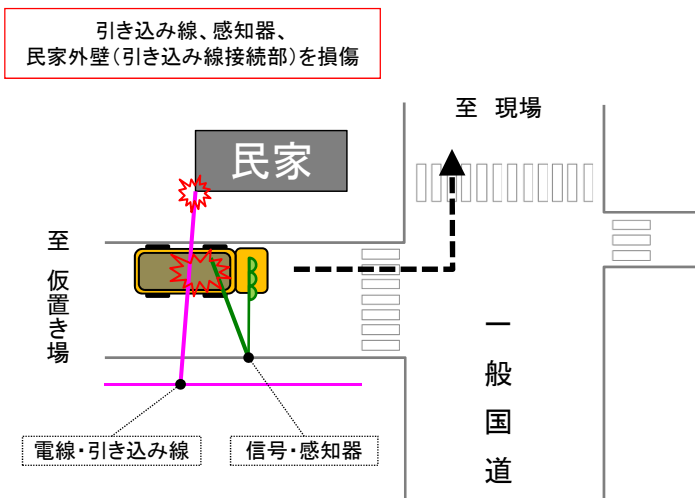
事故発生時の平面配置

【事故事例②】 ダンプトラックの荷台を上げたまま公道を走行し架空線等を損傷

- ・構造物設置に伴う床掘り作業で発生した掘削土をダンプトラックを用いて現場から仮置き場へ搬出していた。
- ・仮置き場への搬出が終了し現場へ戻る際に、運転手がダンプトラックの荷台を下げ忘れていたため、荷台が上がった状態で公道を約500m程走行。
- ・現場近傍の交差点に差し掛かったところで異音があったため、運転手が荷台が上がっていることに気づき、慌てて荷台を下げたが、信号感知器及び民家への引き込み電線が荷台に巻き込まれており、損傷していた。

- ・荷台を上げたまま走行していたため、接触。
- ・異音に気づき慌てて荷台を降ろしたため、民家引き込み線と信号感知器が荷台に巻き込まれ損傷。

施工計画や作業手順書においてダンプの走行に関する留意事項を記載しておらず、関係労働者に対して注意喚起されていなかった。

仮置き場出入り口には架空線接触防止ゲート等は設置されておらず、架空線への接触を防止する措置が実施されていなかった。

搬出土砂を仮置き場へ荷卸した後、荷台が下がっているか確認せずに発進した。また、誘導員や監視員も配置されていなかったため、事故が発生するまで荷台が上がったままであることに気づかなかった。

- ・施工計画書等でダンプ走行時の留意事項を定め周知するとともに、荷台を確実に下げたことを確認のうえ走行するよう徹底すべきであった。
- ・高さ制限を明示するゲートを設けるなど、架空線等に対する注意喚起・安全措置をすべきであった。

施工計画書・作業手順書に仮置き場までの運搬作業に関する内容を追加し、作業員全員に周知徹底する。

仮置き場出入り口部に架空線接触防止ゲートを設け注意喚起・接触防止対策を行う。

仮置き場での作業時は重機やダンプ荷台の上げ下ろしを確認する誘導員を1名配置し、確認を徹底させる。

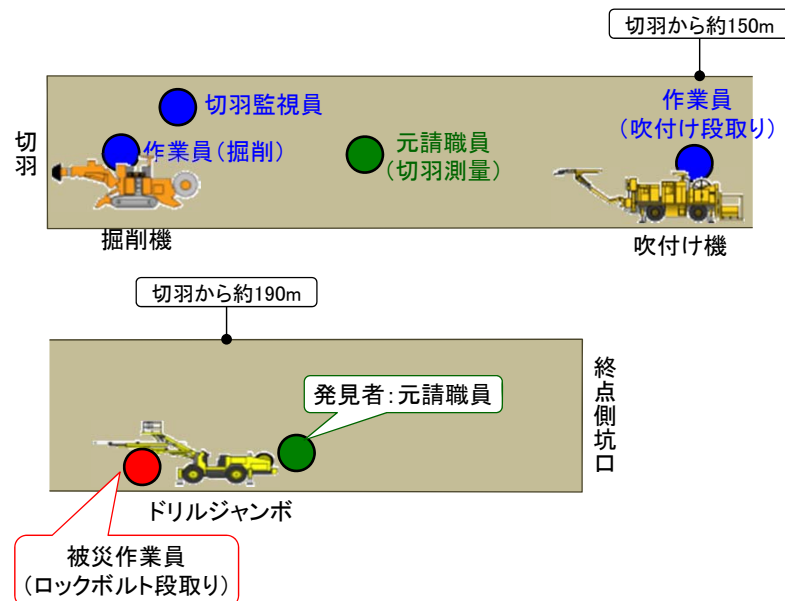
事故発生時の平面配置

【事故事例③】 建設機械のブームの上を歩き、足を滑らせて墜落

- ・事故発生当日はトンネル掘削を行っており、掘削後に吹付け及びロックボルトの施工を実施予定であった。
- ・被災者(40代坑夫)はロックボルトの施工に先立って、切羽から約190m後方でドリルジャンボのマンゲージ(操作籠)にロックボルトの積み込みを行っていた。
- ・積み込み作業完了後、機械操作を省略しマンゲージを地上に降ろさずにブームの上を歩いて移動。途中で足を滑らせ約3.4mの高さから墜落し、負傷した。(腰椎圧迫骨折 全治約1ヶ月)

- ① 片側のマンゲージのみ地上に降ろし、ロックボルトを必要全数積み込み
- ② 降ろしていたマンゲージを上げ、もう一方のマンゲージに仕分け(積み替え)
- ③ 仕分けしたロックボルトが落下しないようマンゲージに固定するため、ブームの上を歩いてもう一方のマンゲージに移動。
- ④ 固定が終了し地上へ戻るため、再びブームの上を歩いて移動
⇒ 足を滑らせて約3.4mの高さから墜落
