工事事故(速報)の情報提供について

関東地方整備局管内 工事事故事例 【平成29年度9月期】

関東地方整備局
企画部 技術調査課

平成29年9月期 工事事故発生事例

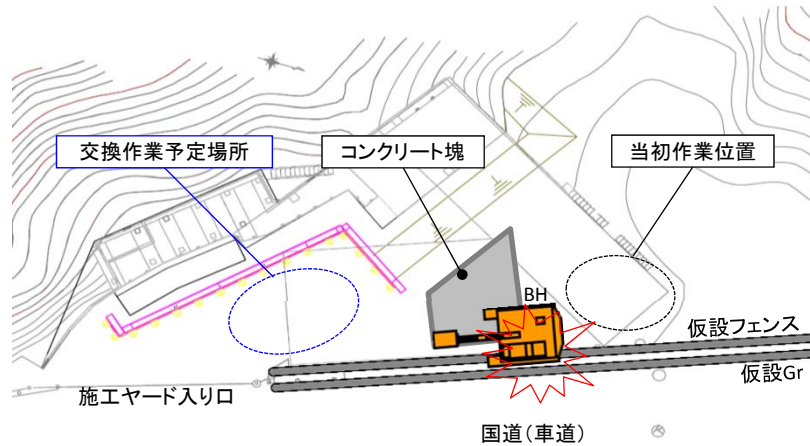
事故発生時の平面配置

【事故事例①】 バックホウがコンクリート塊に乗り上げた際に、滑動し転倒

- ・撤去したコンクリート塊を小割りするため、バックホウのアタッチメントを破碎機に交換する必要が生じた。
- ・交換作業を行うスペースにバックホウを移動させる際に、仮置きされていたコンクリート塊が支障となったため、コンクリート塊を除去(移動)し、経路を確保したうえでバックホウを移動させることとした。
- ・しかし、バックホウオペレーターはある程度コンクリート塊を除去した段階で乗り越えられると判断し、コンクリート塊の上に乗せ機体を旋回させたところ、バックホウが横滑りし転倒した。

バックホウ移動時の重機足場や障害物に関して作業手順書には明示しておらず、移動時は足場を水平状態とすることや、移動経路上のC○塊を除去する事などの安全留意事項についても明確に指示していなかった。

重機移動時には誘導員を配置せず、オペレーターが一人で作業を行っており、元請職員は別な場所にいたため作業状況を確認していなかった。

オペレーターはC○塊をある程度除去すればバックホウは乗り越えて移動しても大丈夫だろうと独断し、実施した。

作業手順書を見直し、より詳細な手順書に変更。また、作業着手前に作業手順書を用いてミーティングを行い、安全指導を徹底する。

安全指示事項が実施されているか元請職員が作業員立会のもと確認を行い、徹底させる。また、重機移動時は常時誘導員を配置する。

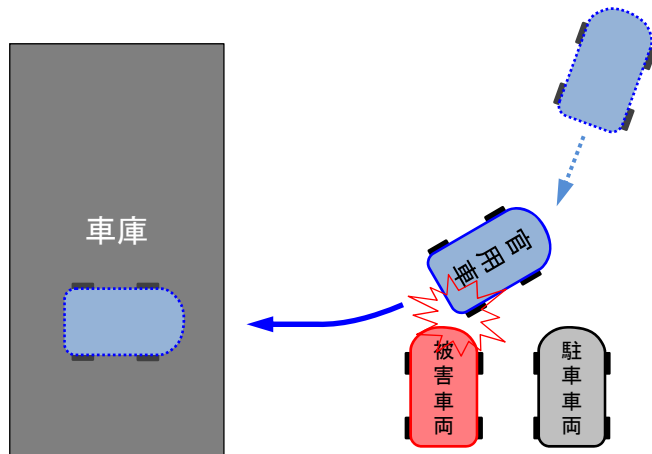
事故発生時の平面配置

【事故事例②】 官用車を駐車するため後進したところ第三者車両に接触し、損傷

- ・官用車の運行終了後、車庫へ駐車するため後進した際に、敷地内に駐車していた第三者車両に接触。
- ・第三者車両のフロントバンパー及び官用車リアバンパーを損傷させた。

職員を降車させ運行が終了した安堵感から注意力が散漫となり、後方の確認が疎かになってしまった。

普段使用している車庫への駐車であったことから、目測のみで後退し、周辺駐車車両との十分な離隔を確保していなかった。

後進する際には一呼吸おいて周囲の状況をよく確認してから後進する。また、目視・ミラーによる確認に加え、降車して後方確認を行う。

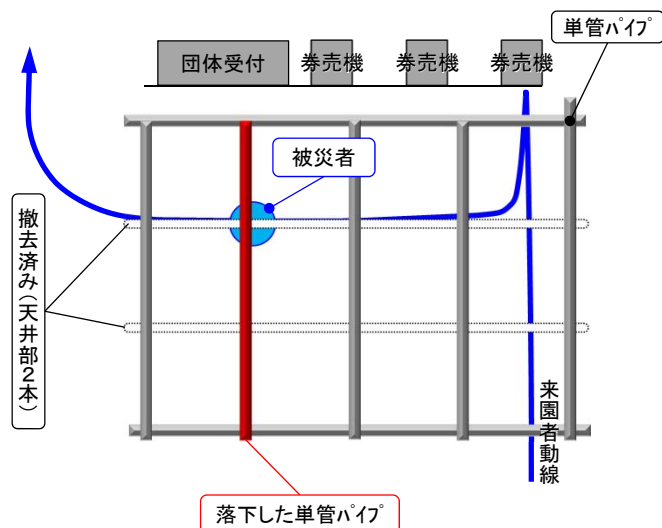
事故発生時の平面配置

【事故事例③】 公園入口部での作業中に単管パイプを落下させ、来園者が負傷

- ・当日は公園入口の券売機前に設置していた日よけの撤去作業を行っていた。
- ・当初は閉園時間中に作業を行う計画であったが、作業当日になり施工業者(再委託業者)の手配が出来ないことが発覚。しかし、日よけ撤去後に実施する作業が控えていたため、撤去作業を終わらせなければならないと考え、開園時間中にも関わらず元請職員が作業を行った。
- ・作業場所は券売機前であったため、来園者の通行を妨げられないと判断し、往来のある状態で作業を実施した。
- ・天井部の単管パイプを取り外していた際に作業員が単管パイプを落下させ、直下を歩いていた来園者の肩に接触した。

立ち入り禁止措置や監視員の配置を行わずとも、作業しながら来園者の往来は目視できるだろうと安易に判断しており、第三者に対する安全意識が欠如していた。
