東日本大震災による災害復旧工事における
労働災害防止対策の徹底について（その 3）
～低層住宅の屋根改修工事等関連～

1 木造家屋等低層住宅の屋根等の改修工事における労働災害防止対策の徹底

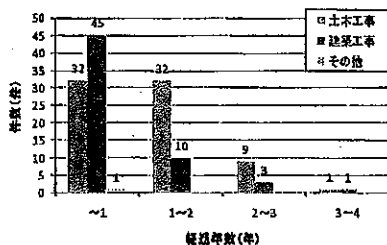
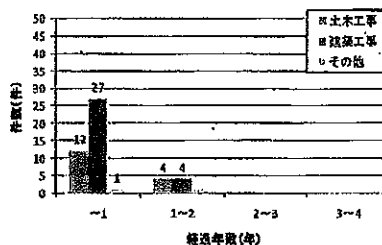
災害発生からの経過年数の傾向

【建築工事】

災害発生から1年以内に多くの労働災害が発生している。
 →地震により被災した個人家屋などの補修・建て替えが多いため。

【土木工事】

災害発生から比較的長期間にわたり労働災害が発生している。
 →応急復旧工事以外に数年にわたって復旧される公共工事もあるため。

平成7年1月に発生した阪神・淡路大震災に伴う災害復旧工事においては、年間40人が死亡しており、その内訳（別紙1）をみると、低層住宅関連の改修工事において、屋根からの墜落・転落災害が多数発生しているほか、平成16年に発生した新潟中越地震や平成19年に発生した新潟中越沖地震においても、地震発生後1年間に建築工事における墜落・転落災害が平常時よりも高い割合で発生するといった傾向（別紙2）が認められる。

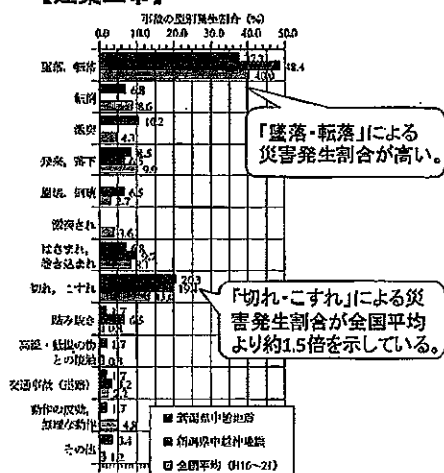
【建築工事】

死傷病災害の事故の型別傾向

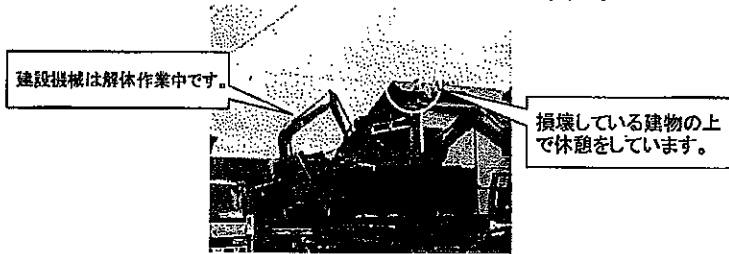
(3)被災した建築物の解体作業における墜落災害

- ア 災害復旧工事では、墜落災害が最も多く発生しています。
- イ 過去の災害復旧工事では、“損傷した屋根等の踏み抜き”や“屋根端部等から墜落”などで死亡災害に至った事例が多くみられます。
- ウ 過去の墜落死亡事故の7～8割が、頭部外傷を起因としています。足場の設置・安全帯の使用等の墜落防止対策とともにヘルメット等による頭部の保護が必要です。
- エ 災害発生現場では、周囲の多くの構造物が損傷しているため、危険に対する感覚がおろそかになることがあります（上記写真のように損壊した建物の上で休憩をしています。）ので注意が必要です。

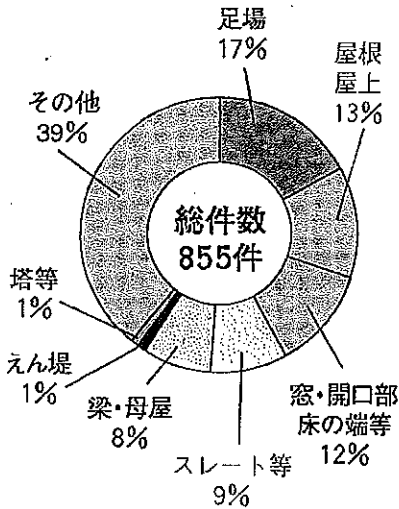
★平成16年から19年の建設業における労働災害による死亡者数2,060人のうち855人が墜落によるもので、その中でも屋根、屋上の端からの墜落が107人、スレート・波板等の踏み抜きによる墜落が76人で、合わせて183人と多い状況となっています。

建設業における墜落死亡災害の発生箇所別状況

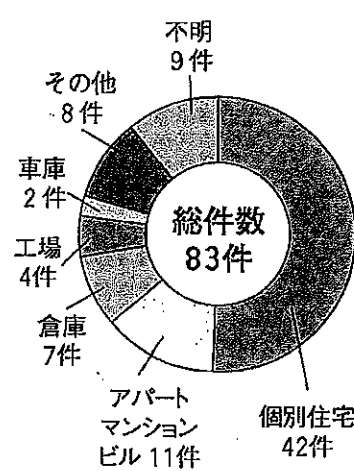
屋根、屋上の端からの墜落死亡災害の建屋別状況（107人中、検討時調査できた83人）

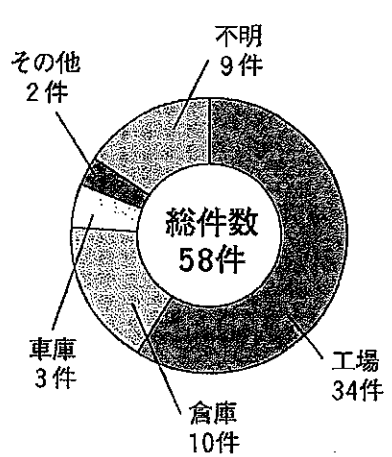
スレート等からの踏み抜きによる墜落死亡災害の建屋別状況（76人中、検討時調査できた58人）

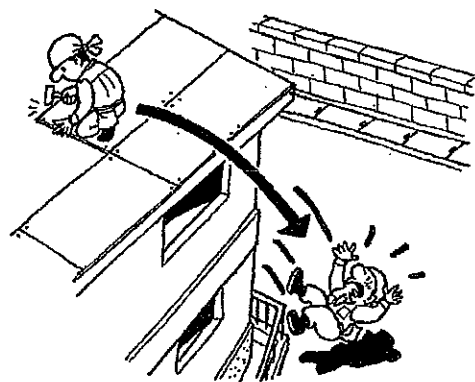
災害事例 1

木造家屋の屋根工事で、2階屋根上で野地板を取り付けていた被災者（屋根ふき工）が、足を踏み外して道路まで墜落した。作業現場には、屋根周りに足場の設置や安全帯の使用できる親綱等の安全措置が全くなかった。

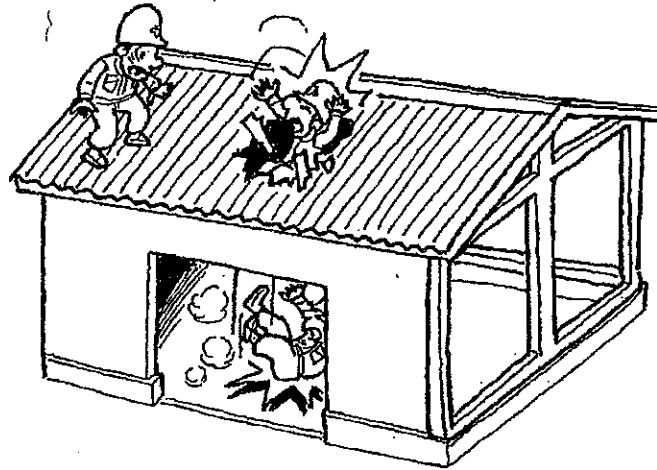
平屋建て倉庫の解体工事中、スレート屋根の上を移動していた被災者がスレート屋根を踏み抜き、約5.6mの高さから墜落しコンクリート床に頭部を強打した。(脳挫傷)

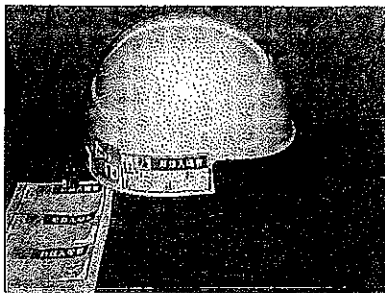
墜落時用保護帽

写真の保護帽は、墜落、飛来落下兼用のものです。

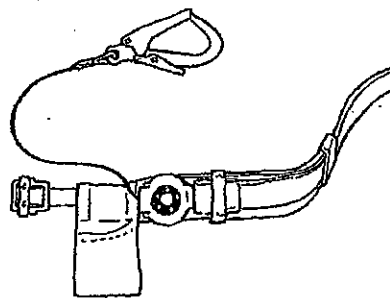
安全帯

巻取り器付き胸ベルト型安全帯

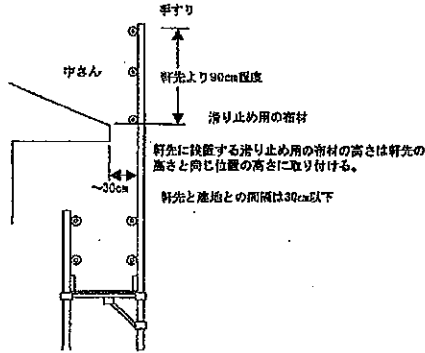
図 滑り止め用布材の設置

- ア) 足場の建地を屋根の軒先より90cm程度突き出し、その建地に手すり等を設けます。
- イ) 親綱を設置して安全带を使用します。
- ウ) 6寸勾配以上の屋根等には屋根足場を設けます。

(手すりの下から墜落しないよう中さんを設ける)

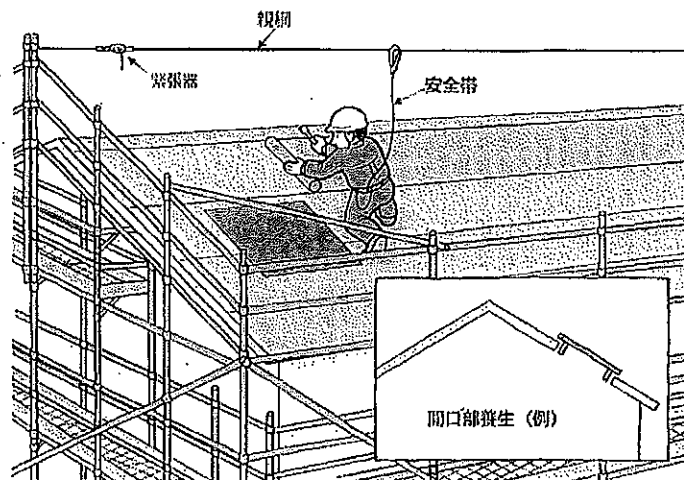
図 天窓用開口部の養生

⑩天窓からの墜落を防止するために覆い蓋や手すりなどを設けます。

覆い蓋は、ズレ止め等の措置を行ったものを使用します。

・開口部は、必ず養生する。

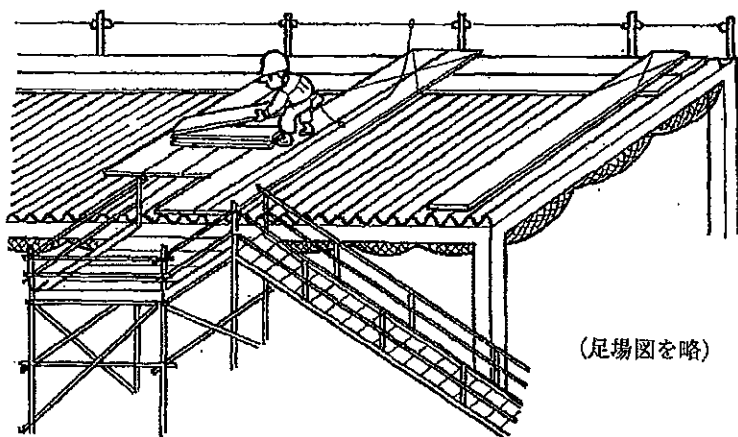
図 スレート葺き屋根上作業での踏み抜きに対する対策例

⑪工場等のスレート屋根では踏み抜き防止の歩み板を設け、安全帯や安全ネットを使用しましょう。

ア. 屋根へ材料を置かざるを得ないときは、足場板等を敷き詰めます。

イ. 屋根上で作業するときは、ピンと張られた親綱を設置し、安全帯を使用します。

ウ. 幅30 cm以上の歩み板を1～2枚設置します。

エ. 踏み抜いた際の墜落災害を防止するため、安全ネットを屋根の下にはります。

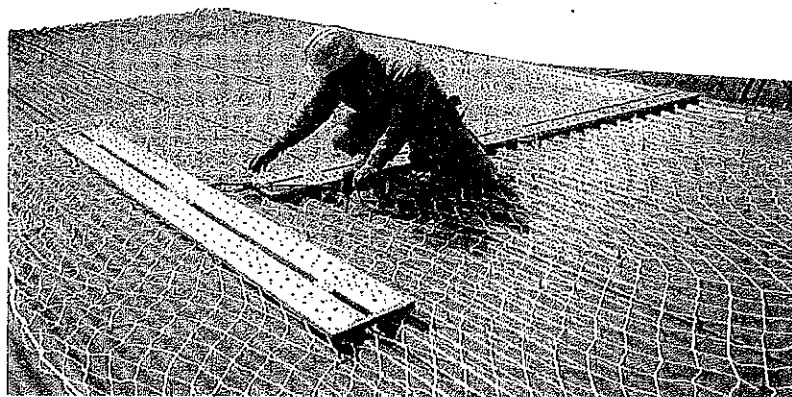
⑫工場等のスレート屋根で安全ネットを建屋内部に設置することが困難な場合は、踏み抜き防止用の安全ネットを屋根上面にフックボルト等の留付金物を利用して張る工夫をします。

写真 踏み抜き防止用の安全ネットをスレート屋根上に敷き、歩み板を使用した補修工事の例 ((株) A社)
