死亡災害事例

墜落 2

墜落・転落

建築工事業

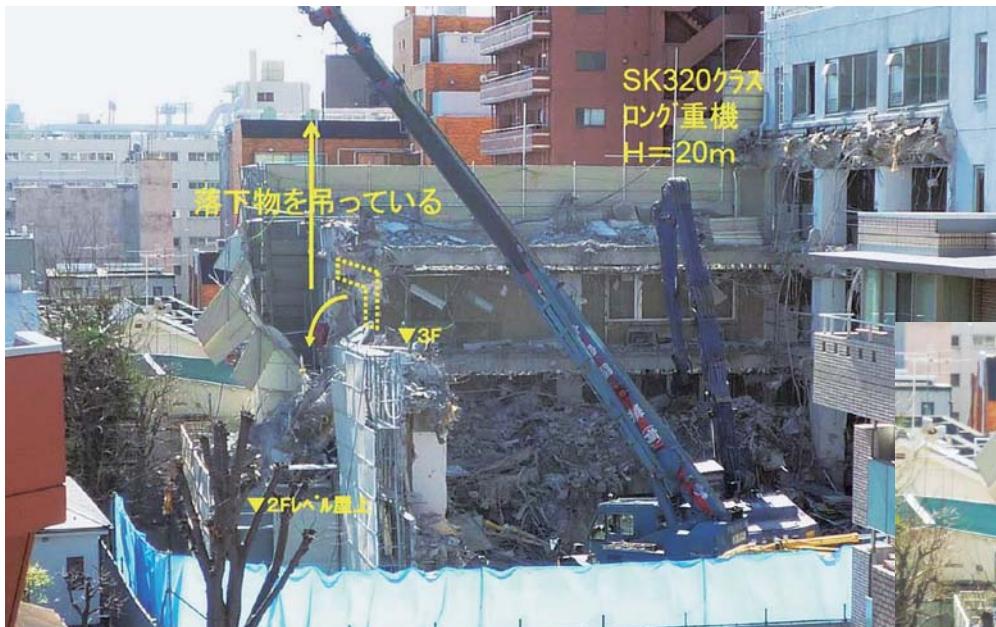
8階建てビル解体工事現場で、3階立上り外壁が外側に突然倒れ、外部足場とともに崩壊、足場上にいた被災者が10mの高さから墜落、10tのコンクリートがれきの下敷きとなり一人死亡、一人重傷。
(平成24年2月)

(原因) ビル解体工事において壁部分を解体する際に、倒壊防止対策を行っていなかったこと。

(対策) ビルの解体工事（壁部）では、圧碎機2台での作業を標準とし、1台は外側に解体部分が落下しないように解体部分をつかんで支えるか、解体部分が外側に落下しないよう、建物内側へ控えワイヤー等を設置して外部への落下防止対策を行うこと。

引き倒しを行う建築物の面積を考慮した、十分な安全距離を定め、その範囲から作業者の確実な退避を行うこと。

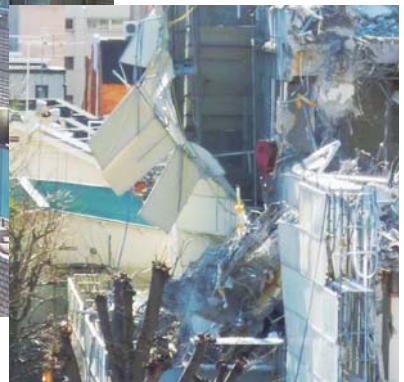
※三角倒し【柱と梁(実は外壁)】をしようとして失敗。
